Lote 4 - Rota: Contorno

Diagnóstico da Calçada	Qualidade do Serviço	
Endereço: Av.Contorno, 8476 Data do Registro: 29/10/2019 16:28:50 Num. Lote CTM: 10052300050	76	B

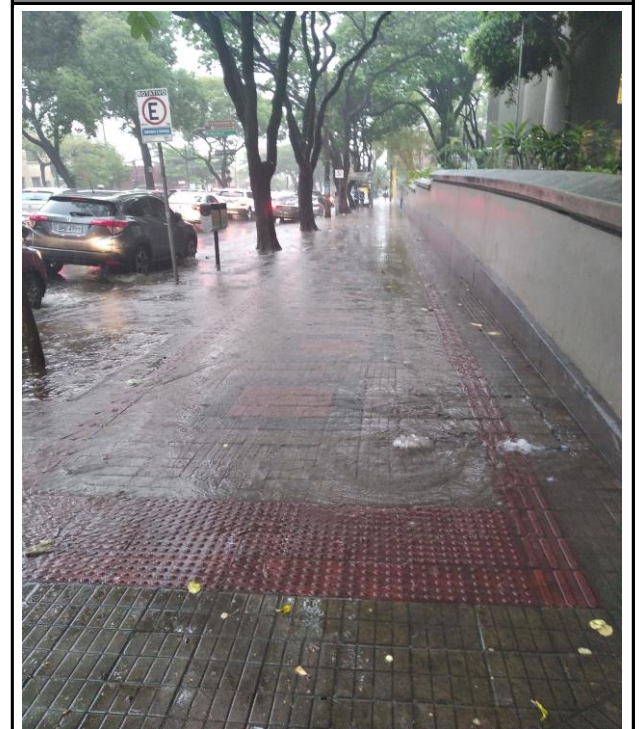
Foto Geral

ID	Itens Avaliados	Respostas	Nota
P_1	O Mobiliário urbano está dentro da faixa de serviço de 70 cm ?	Sim	-
P_2	Qual a largura livre do Passeio ?	Acima de 1.50 m	10
P_3	Tipo de revestimento da calçada ?	Pedra Portuguesa	8
P_4	Existencia de Buracos ?	Nenhum	10
P_5	Condições Gerais do Piso e meio-fio da calçada ?	Ótimo(a)	10
P_6	Presença de desniveis ?	Nenhum	10
P_7	Tem rebaixamento de calçada para Pedestre ?	Sim	8
P_8	Possui piso tátil ao longo da Calçada ?	Sim	-
P_9	A calçada Possui Rebaixamento de Veiculos correto ?	N.A	0
P_10	Existencia de altura livre menor que 2,10 m ?	Não	-
P_11	O Passeio está no padrao da SMPU ?	Não	0
P_12	A testada possui prática de estacionamento sobre o passeio ?	Não	10
P_13	Existe algum dispositivo de Drenagem sobre a calçada ?	Não	0
P_14	Existe PED em frente a testada ?	Sim	-
P_15	Existe FTP em frente a testada ?	Sim	-
P_16	Classificação geral da calçada pelo pesquisador.	Ótimo(a)	10

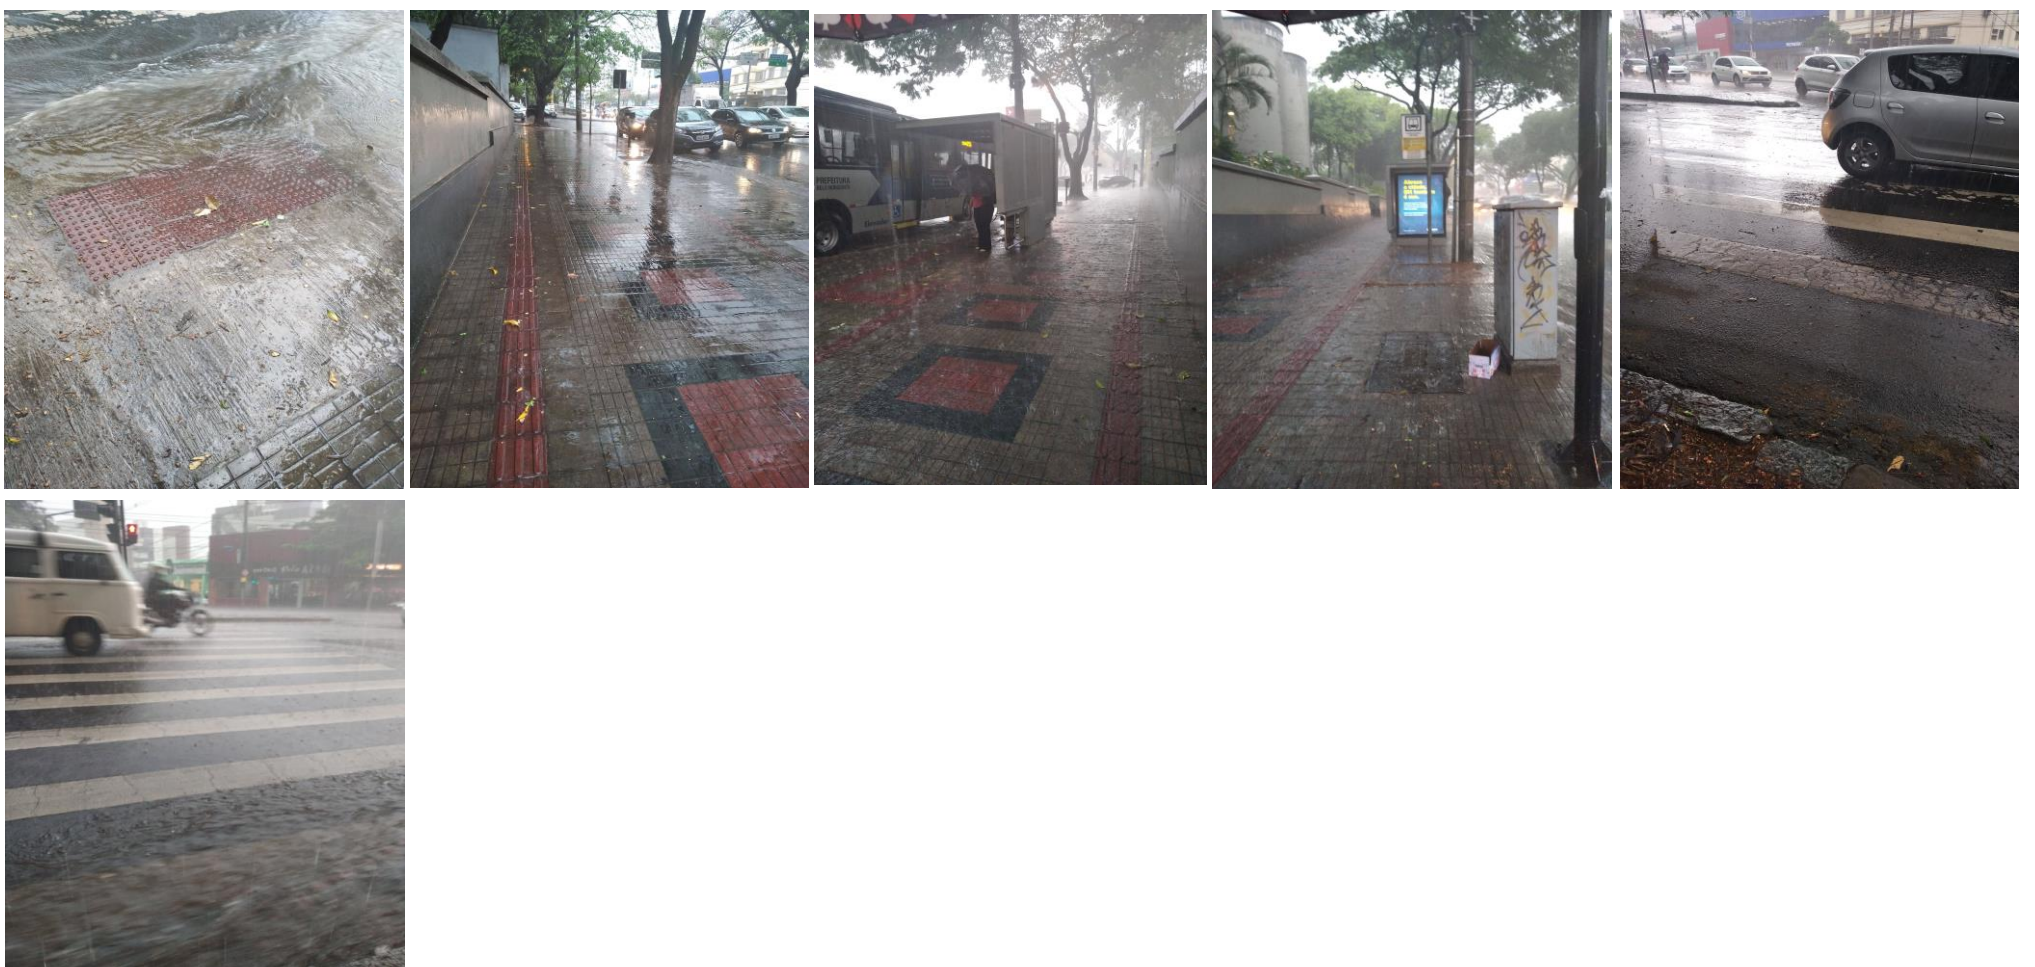
Fotos Complementares - Detalhes do Passeio

ID	Itens Avaliados	Respostas	Nota
P_7_1	Qual tipo do Rebaixo ?	Rebaixo Tipo 1 (trapézio)	0
P_7_1_1	Se for do Tipo 1, Passeio possui largura livre de 1,2 m ?	Sim	0
P_7_1_2	Se for do Tipo 1, O rebaixo tem abas conforme a norma ?	Não	0
P_7_2	A rampa do rebaixo tem Inclinação da norma (8,33%) ?	Sim	0
P_7_3	O rebaixo possui piso tátil ?	Tem só piso de alerta	0
P_7_3_1	O piso tátil de alerta e direcional do rebaixo está conforme a norma ?	Sim	0
P_8_1	O piso tátil está no eixo da faixa livre ?	Sim	0
P_8_2	Se tem uma leve mudança de direção está conforme a norma ?	Sim	0
P_8_3	Se tem mudança de direção de 90º ou maior está conforme a norma ?	N.A	0
P_8_4	Se tem mudança de direção de três faixas direcionais está conforme a norma ?	Não	0
P_8_5	Se tem mudança de direção de quatro faixas direcionais está conforme a norma?	N.A	0
P_8_6	Tem piso tátil em pontos de ônibus conforme a norma?	Sim	0
P_8_7	O piso tátil tem conexão com os lotes vizinhos?	Sim	0

P_8_8	O piso tátil está em boas condições aparentes?	Sim	0
P_8_9	O piso tátil apresenta desenho com bom senso?	Sim	0
P_13_1	Dispositivo de Drenagem está devidamente instalado e bem conservado?	0	0
P_13_2	Dispositivo de Drenagem oferece risco para caminhamento seguro de pedestre?	0	0
