Lote 4 - Rota: Contorno

FRATAR
ENGENHARIA CONSULTIVA

Diagnóstico da Calçada	Qualidade do Serviço	
Endereço: Av.Contorno, 1881	86	B
Data do Registro: 30/10/2019 15:52:30		
Num. Lote CTM: 10046300165

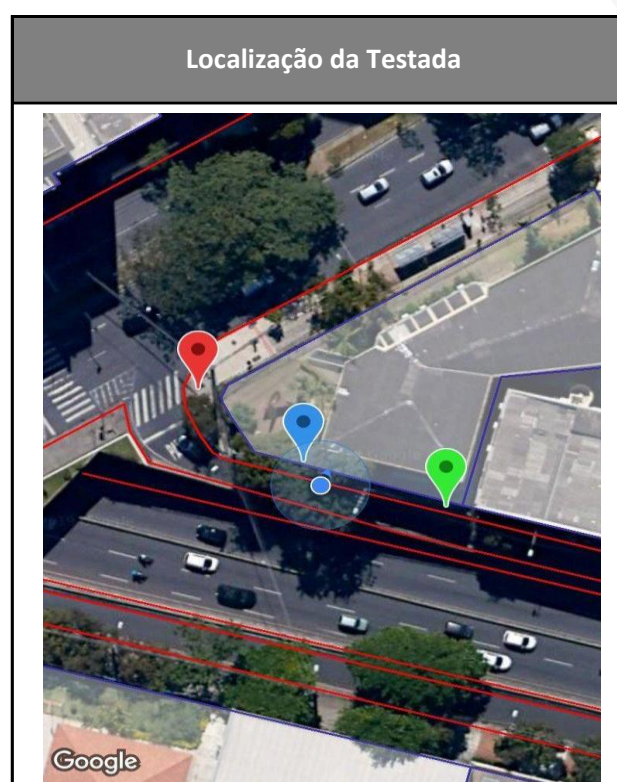
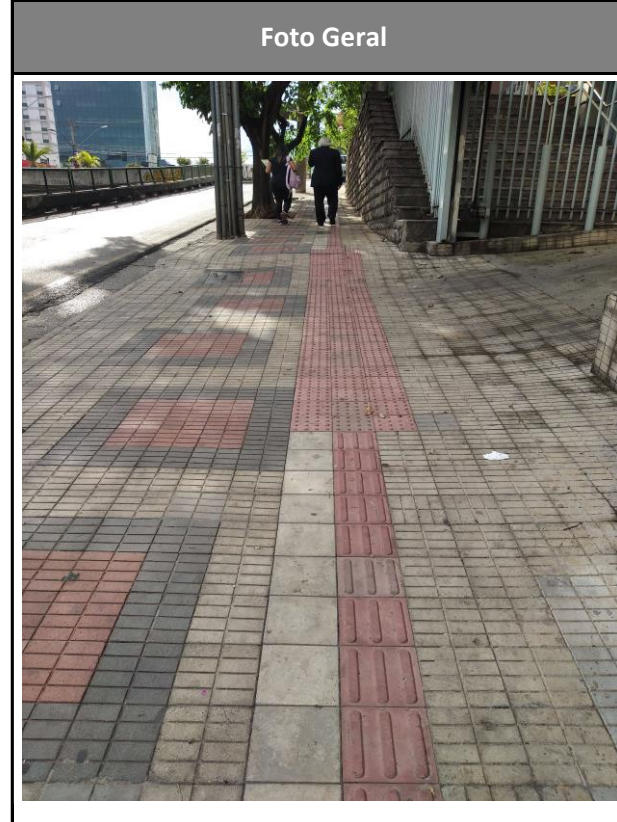
ID	Itens Avaliados	Respostas	Nota
P_1	O Mobiliário urbano está dentro da faixa de serviço de 70 cm ?	Sim	-
P_2	Qual a largura livre do Passeio ?	Acima de 1.50 m	10
P_3	Tipo de revestimento da calçada ?	Ladrilho Hidráulico	10
P_4	Existencia de Buracos ?	Nenhum	10
P_5	Condições Gerais do Piso e meio-fio da calçada ?	Ótimo(a)	10
P_6	Presença de desniveis ?	Leve	7
P_7	Tem rebaixamento de calçada para Pedestre ?	Sim	9
P_8	Possui piso tátil ao longo da Calçada ?	Sim	-
P_9	A calçada Possui Rebaixamento de Veiculos correto ?	Sim	10
P_10	Existencia de altura livre menor que 2,10 m ?	Não	-
P_11	O Passeio está no padrao da SMPU ?	Não	0
P_12	A testada possui prática de estacionamento sobre o passeio ?	Não	10
P_13	Existe algum dispositivo de Drenagem sobre a calçada ?	Não	0
P_14	Existe PED em frente a testada ?	Não	-
P_15	Existe FTP em frente a testada ?	Sim	-
P_16	Classificação geral da calçada pelo pesquisador.	Ótimo(a)	10
