Lote 3 - Rota: Leste 3

Diagnóstico da Calçada	Qualidade do Serviço	
Endereço: Av. Andradas, s/nº	71	B
Data do Registro: 11/11/2019 09:23:14		
Num. Lote CTM: 60117000185

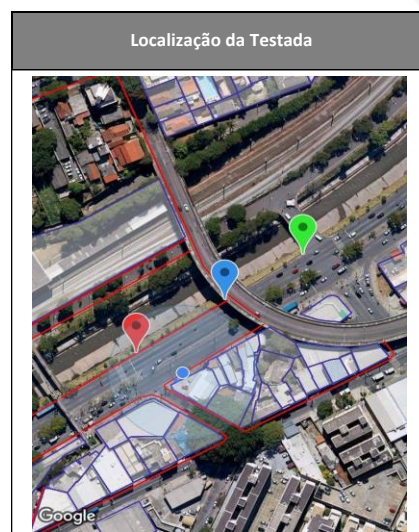
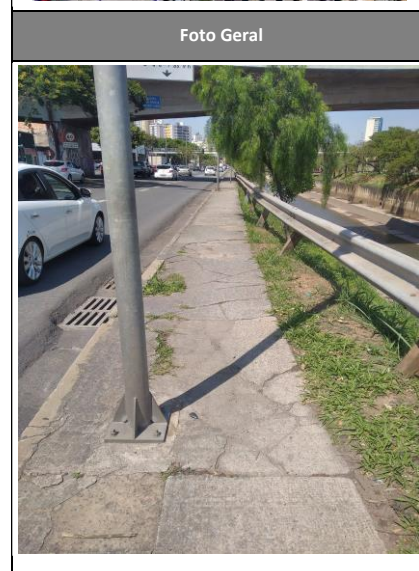
ID	Itens Avaliados	Respostas	Nota
P_1	O Mobiliário urbano está dentro da faixa de serviço de 70 cm ?	Não	-
P_2	Qual a largura livre do Passeio ?	Entre 1.20 m e 1.50 m	6
P_3	Tipo de revestimento da calçada ?	Concreto	10
P_4	Existência de Buracos ?	Poucos	5
P_5	Condições Gerais do Piso e meio-fio da calçada ?	Ótimo(a)	10
P_6	Presença de desníveis ?	Nenhum	10
P_7	Tem rebaixamento de calçada para Pedestre ?	Não	10
P_8	Possui piso tátil ao longo da Calçada ?	Não	-
P_9	A calçada Possui Rebaixamento de Veículos correto ?	N.A	0
P_10	Existência de altura livre menor que 2,10 m ?	Não	-
P_11	O Passeio está no padrão da SMPU ?	Não	0
P_12	A testada possui prática de estacionamento sobre o passeio ?	Não	10
P_13	Existe algum dispositivo de Drenagem sobre a calçada ?	Não	0
P_14	Existe PED em frente a testada ?	Não	-
P_15	Existe FTP em frente a testada ?	Não	-
P_16	Classificação geral da calçada pelo pesquisador.	Ótimo(a)	10
