Lote 4 - Rota: Contorno

FRATAR
ENGENHARIA CONSULTIVA

Diagnóstico da Calçada	Qualidade do Serviço	
Endereço: Av.Contorno, 8121	75	B
Data do Registro: 30/10/2019 14:48:31		
Num. Lote CTM: 90036400625

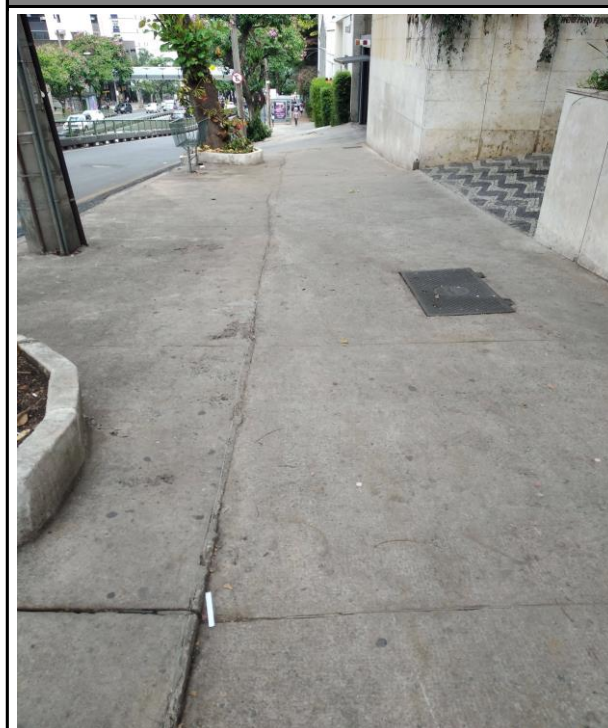
Foto Geral

ID	Itens Avaliados	Respostas	Nota
P_1	O Mobiliário urbano está dentro da faixa de serviço de 70 cm ?	Sim	-
P_2	Qual a largura livre do Passeio ?	Acima de 1.50 m	10
P_3	Tipo de revestimento da calçada ?	Concreto	10
P_4	Existencia de Buracos ?	Poucos	5
P_5	Condições Gerais do Piso e meio-fio da calçada ?	Ótimo(a)	10
P_6	Presença de desniveis ?	Nenhum	10
P_7	Tem rebaixamento de calçada para Pedestre ?	Não	10
P_8	Possui piso tátil ao longo da Calçada ?	Não	-
P_9	A calçada Possui Rebaixamento de Veiculos correto ?	Não	0
P_10	Existencia de altura livre menor que 2,10 m ?	Não	-
P_11	O Passeio está no padrao da SMPU ?	Não	0
P_12	A testada possui prática de estacionamento sobre o passeio ?	Não	10
P_13	Existe algum dispositivo de Drenagem sobre a calçada ?	Não	0
P_14	Existe PED em frente a testada ?	Não	-
P_15	Existe FTP em frente a testada ?	Não	-
P_16	Classificação geral da calçada pelo pesquisador.	Ótimo(a)	10
