Lote 1 - Rota: Padre Pedro Pinto

Diagnóstico da Calçada	Qualidade do Serviço	
Endereço: Rua Padre Pedro Pinto, 5550	60	C
Data do Registro: 13/11/2019 13:25:50		
Num. Lote CTM: 190527000070

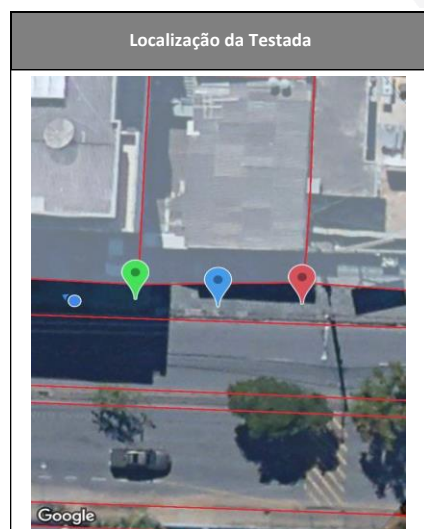
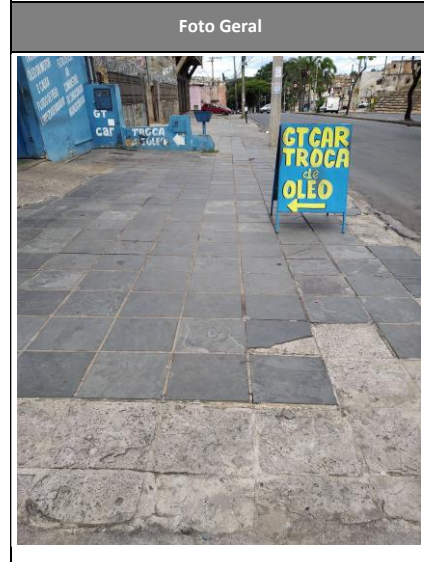
ID	Itens Avaliados	Respostas	Nota
P_1	O Mobiliário urbano está dentro da faixa de serviço de 70 cm ?	Sim	-
P_2	Qual a largura livre do Passeio ?	Acima de 1.50 m	10
P_3	Tipo de revestimento da calçada ?	Concreto	10
P_4	Existência de Buracos ?	Nenhum	10
P_5	Condições Gerais do Piso e meio-fio da calçada ?	Regular	5
P_6	Presença de desníveis ?	Nenhum	10
P_7	Tem rebaixamento de calçada para Pedestre ?	Não	10
P_8	Possui piso tátil ao longo da Calçada ?	Não	-
P_9	A calçada Possui Rebaixamento de Veículos correto ?	Não	0
P_10	Existência de altura livre menor que 2,10 m ?	Não	-
P_11	O Passeio está no padrão da SMPU ?	Não	0
P_12	A testada possui prática de estacionamento sobre o passeio ?	Sim	0
P_13	Existe algum dispositivo de Drenagem sobre a calçada ?	Não	0
P_14	Existe PED em frente a testada ?	Não	-
P_15	Existe FTP em frente a testada ?	Não	-
P_16	Classificação geral da calçada pelo pesquisador.	Regular	5
