Diagnóstico da Calçada	Qualidade do Serviço	
Endereço: Rua Monteiro Lobato, 123	71	B
Data do Registro: 28/10/2019 14:50:56		
Num. Lote CTM: 140217800180

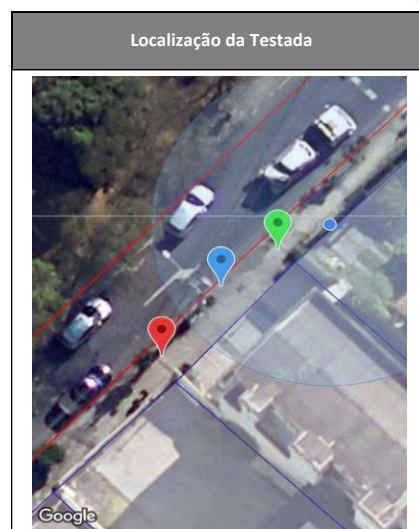
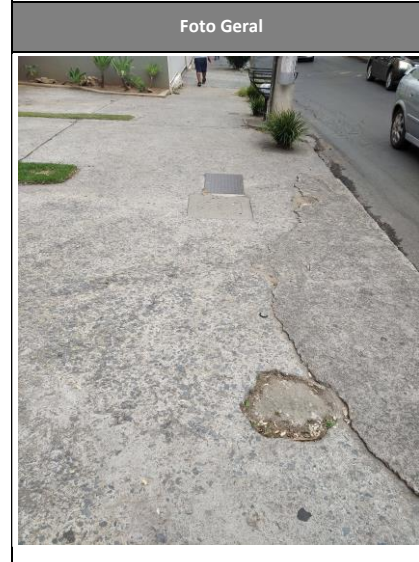
ID	Itens Avaliados	Respostas	Nota
P_1	O Mobiliário urbano está dentro da faixa de serviço de 70 cm ?	Sim	-
P_2	Qual a largura livre do Passeio ?	Entre 1.20 m e 1.50 m	6
P_3	Tipo de revestimento da calçada ?	Concreto	10
P_4	Existência de Buracos ?	Poucos	5
P_5	Condições Gerais do Piso e meio-fio da calçada ?	Ótimo(a)	10
P_6	Presença de desníveis ?	Nenhum	10
P_7	Tem rebaixamento de calçada para Pedestre ?	Não	10
P_8	Possui piso tátil ao longo da Calçada ?	Não	-
P_9	A calçada Possui Rebaixamento de Veículos correto ?	N.A	0
P_10	Existência de altura livre menor que 2,10 m ?	Não	-
P_11	O Passeio está no padrão da SMPU ?	Não	0
P_12	A testada possui prática de estacionamento sobre o passeio ?	Não	10
P_13	Existe algum dispositivo de Drenagem sobre a calçada ?	Não	0
P_14	Existe PED em frente a testada ?	Não	-
P_15	Existe FTP em frente a testada ?	Não	-
P_16	Classificação geral da calçada pelo pesquisador.	Ótimo(a)	10
