Diagnóstico da Calçada	Qualidade do Serviço	
Endereço: Av. Abílio Machado, 475	65	C
Data do Registro: 11/11/2019 13:49:37		
Num. Lote CTM: 130066100270

Lote 1 - Rota: Noroeste

FRATAR
ENGENHARIA CONSULTIVA

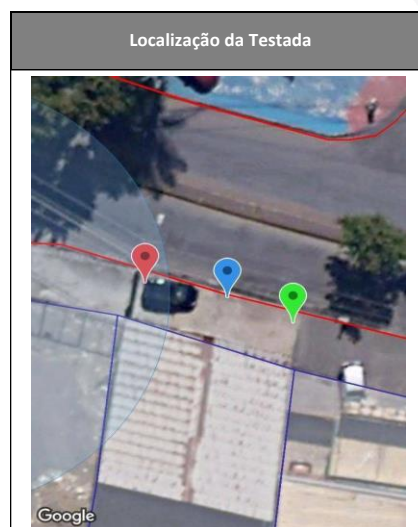
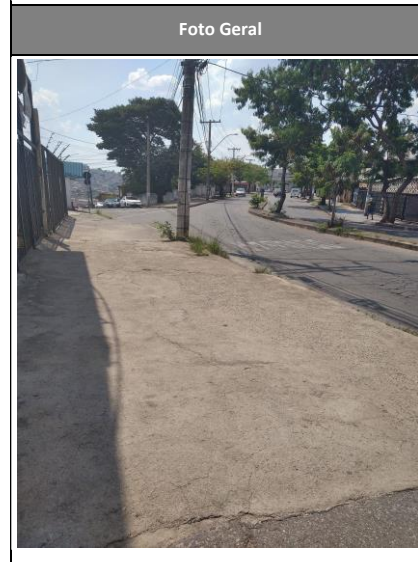
ID	Itens Avaliados	Respostas	Nota
P_1	O Mobiliário urbano está dentro da faixa de serviço de 70 cm ?	Sim	-
P_2	Qual a largura livre do Passeio ?	Acima de 1.50 m	10
P_3	Tipo de revestimento da calçada ?	Concreto	10
P_4	Existência de Buracos ?	Poucos	5
P_5	Condições Gerais do Piso e meio-fio da calçada ?	Regular	5
P_6	Presença de desníveis ?	Nenhum	10
P_7	Tem rebaixamento de calçada para Pedestre ?	Não	10
P_8	Possui piso tátil ao longo da Calçada ?	Não	-
P_9	A calçada Possui Rebaixamento de Veículos correto ?	Não	0
P_10	Existência de altura livre menor que 2,10 m ?	Não	-
P_11	O Passeio está no padrão da SMPU ?	Não	0
P_12	A testada possui prática de estacionamento sobre o passeio ?	Não	10
P_13	Existe algum dispositivo de Drenagem sobre a calçada ?	Não	0
P_14	Existe PED em frente a testada ?	Não	-
P_15	Existe FTP em frente a testada ?	Não	-
P_16	Classificação geral da calçada pelo pesquisador.	Regular	5
