Diagnóstico da Calçada	Qualidade do Serviço	
Endereço: Av. Ivaí, 825	65	C
Data do Registro: 12/11/2019 14:02:44		
Num. Lote CTM: 130083500365

Lote 1 - Rota: Noroeste

FRATAR
ENGENHARIA CONSULTIVA

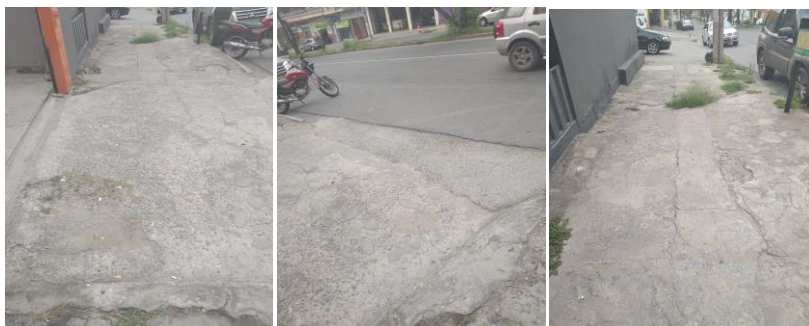
Fotos Complementares - Detalhes do Passeio

ID	Itens Avaliados	Respostas	Nota
P_1	O Mobiliário urbano está dentro da faixa de serviço de 70 cm ?	Sim	-
P_2	Qual a largura livre do Passeio ?	Acima de 1.50 m	10
P_3	Tipo de revestimento da calçada ?	Concreto	10
P_4	Existência de Buracos ?	Poucos	5
P_5	Condições Gerais do Piso e meio-fio da calçada ?	Regular	5
P_6	Presença de desníveis ?	Nenhum	10
P_7	Tem rebaixamento de calçada para Pedestre ?	Não	10
P_8	Possui piso tátil ao longo da Calçada ?	Não	-
P_9	A calçada Possui Rebaixamento de Veículos correto ?	Não	0
P_10	Existência de altura livre menor que 2,10 m ?	Não	-
P_11	O Passeio está no padrão da SMPU ?	Não	0
P_12	A testada possui prática de estacionamento sobre o passeio ?	Não	10
P_13	Existe algum dispositivo de Drenagem sobre a calçada ?	Não	0
P_14	Existe PED em frente a testada ?	Não	-
P_15	Existe FTP em frente a testada ?	Não	-
P_16	Classificação geral da calçada pelo pesquisador.	Regular	5
