Diagnóstico da Calçada		Qualidade do Serviço	
Endereço: Av. Portugal, 3287		55	C
Data do Registro: 19/11/2019 10:28:27			
Num. Lote CTM: 200072400490

Diagnóstico da Calçada	Qualidade do Serviço		Complemento do Diagnóstico
Endereço: Av. Portugal, 3287 Data do Registro: 19/11/2019 10:28:27 Num. Lote CTM: 200072400490	55	C

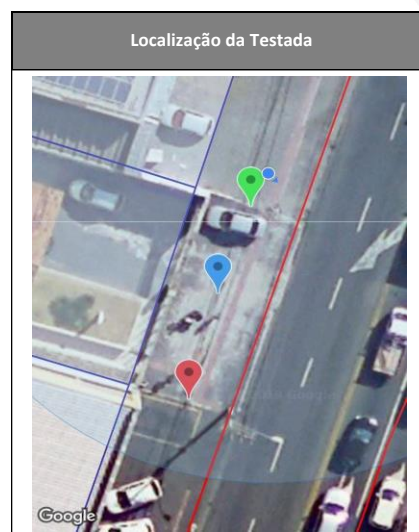
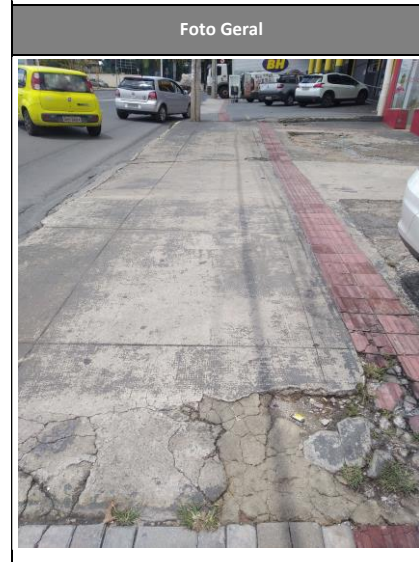
ID	Itens Avaliados	Respostas	Nota
P_1	O Mobiliário urbano está dentro da faixa de serviço de 70 cm ?	Sim	-
P_2	Qual a largura livre do Passeio ?	Acima de 1.50 m	10
P_3	Tipo de revestimento da calçada ?	Concreto	10
P_4	Existência de Buracos ?	Poucos	5
P_5	Condições Gerais do Piso e meio-fio da calçada ?	Regular	5
P_6	Presença de desníveis ?	Severo	0
P_7	Tem rebaixamento de calçada para Pedestre ?	Não	10
P_8	Possui piso tátil ao longo da Calçada ?	Sim	-
P_9	A calçada Possui Rebaixamento de Veículos correto ?	Não	0
P_10	Existência de altura livre menor que 2,10 m ?	Não	-
P_11	O Passeio está no padrão da SMPU ?	Não	0
P_12	A testada possui prática de estacionamento sobre o passeio ?	Não	10
P_13	Existe algum dispositivo de Drenagem sobre a calçada ?	Não	0
P_14	Existe PED em frente a testada ?	Não	-
P_15	Existe FTP em frente a testada ?	Não	-
P_16	Classificação geral da calçada pelo pesquisador.	Regular	5
