Lote 4 - Rota: Contorno

Diagnóstico da Calçada	Qualidade do Serviço	
Endereço: Av.Contorno, 3629	87	B
Data do Registro: 09/11/2019 15:03:29		
Num. Lote CTM: 70099200320

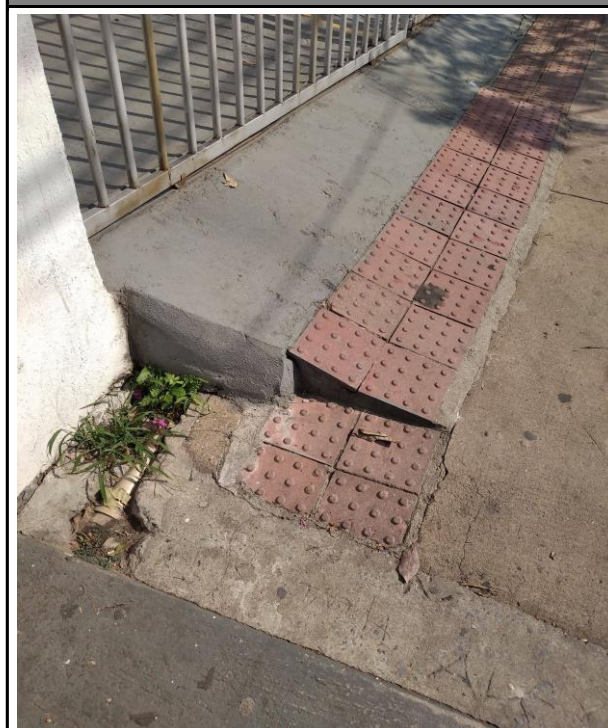
Foto Geral

ID	Itens Avaliados	Respostas	Nota
P_1	O Mobiliário urbano está dentro da faixa de serviço de 70 cm ?	Sim	-
P_2	Qual a largura livre do Passeio ?	Acima de 1.50 m	10
P_3	Tipo de revestimento da calçada ?	Concreto	10
P_4	Existência de Buracos ?	Nenhum	10
P_5	Condições Gerais do Piso e meio-fio da calçada ?	Ótimo(a)	10
P_6	Presença de desníveis ?	Leve	7
P_7	Tem rebaixamento de calçada para Pedestre ?	Não	10
P_8	Possui piso tátil ao longo da Calçada ?	Sim	-
P_9	A calçada Possui Rebaixamento de Veículos correto ?	Sim	10
P_10	Existência de altura livre menor que 2,10 m ?	Não	-
P_11	O Passeio está no padrão da SMPU ?	Não	0
P_12	A testada possui prática de estacionamento sobre o passeio ?	Não	10
P_13	Existe algum dispositivo de Drenagem sobre a calçada ?	Não	0
P_14	Existe PED em frente a testada ?	Não	-
P_15	Existe FTP em frente a testada ?	Não	-
P_16	Classificação geral da calçada pelo pesquisador.	Ótimo(a)	10
