Diagnóstico da Calçada	Qualidade do Serviço	
Endereço: Av. Augusto de Lima, 1850	65	C
Data do Registro: 07/11/2019 09:21:59		
Num. Lote CTM: 10367600095

Diagnóstico da Calçada	Qualidade do Serviço		Complemento do Diagnóstico
Endereço: Av. Augusto de Lima, 1850 Data do Registro: 07/11/2019 09:21:59 Num. Lote CTM: 10367600095	65	C

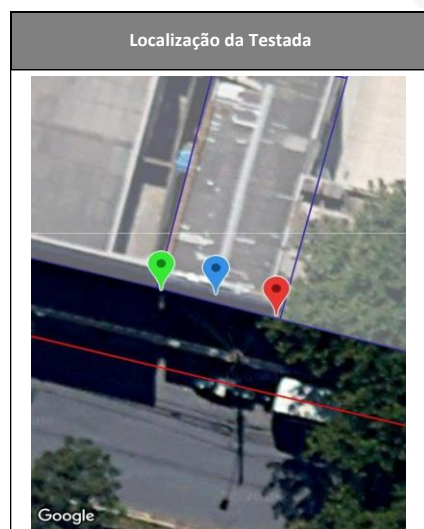
ID	Itens Avaliados	Respostas	Nota
P_1	O Mobiliário urbano está dentro da faixa de serviço de 70 cm ?	Sim	-
P_2	Qual a largura livre do Passeio ?	Acima de 1.50 m	10
P_3	Tipo de revestimento da calçada ?	Outro	0
P_4	Existência de Buracos ?	Poucos	5
P_5	Condições Gerais do Piso e meio-fio da calçada ?	Ótimo(a)	10
P_6	Presença de desníveis ?	Nenhum	10
P_7	Tem rebaixamento de calçada para Pedestre ?	Não	10
P_8	Possui piso tátil ao longo da Calçada ?	Não	-
P_9	A calçada Possui Rebaixamento de Veículos correto ?	N.A	0
P_10	Existência de altura livre menor que 2,10 m ?	Não	-
P_11	O Passeio está no padrão da SMPU ?	Não	0
P_12	A testada possui prática de estacionamento sobre o passeio ?	Não	10
P_13	Existe algum dispositivo de Drenagem sobre a calçada ?	Não	0
P_14	Existe PED em frente a testada ?	Não	-
P_15	Existe FTP em frente a testada ?	Não	-
P_16	Classificação geral da calçada pelo pesquisador.	Ótimo(a)	10
