Lote 4 - Rota: Contorno

Diagnóstico da Calçada	Qualidade do Serviço	
Endereço: Av.Contorno, 10660	78	B
Data do Registro: 29/10/2019 12:50:37		
Num. Lote CTM: 10423400230

FRATAR
ENGENHARIA CONSULTIVA

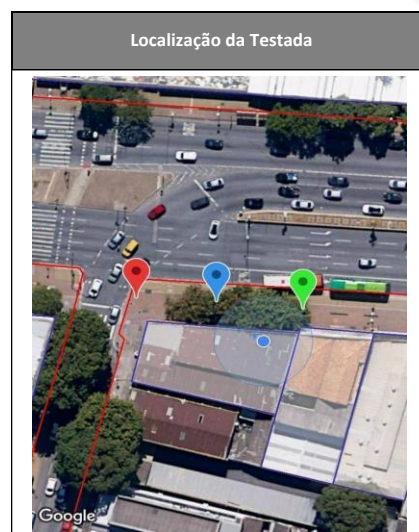
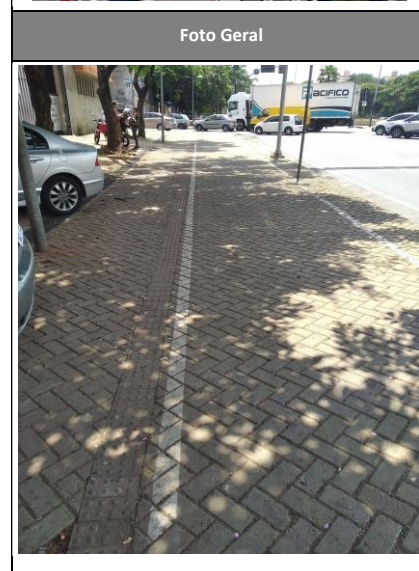
ID	Itens Avaliados	Respostas	Nota
P_1	O Mobiliario urbano está dentro da faixa de serviço de 70 cm ?	Sim	-
P_2	Qual a largura livre do Passeio ?	Acima de 1.50 m	10
P_3	Tipo de revestimento da caçada ?	Bloco Intertravado de Concreto	10
P_4	Existencia de Buracos ?	Nenhum	10
P_5	Condições Gerais do Piso e meio-fio da calçada ?	Ótimo(a)	10
P_6	Presença de desníveis ?	Nenhum	10
P_7	Tem rebaixamento de calçada para Pedestre ?	Sim	8
P_8	Possui piso tátil ao longo da Calçada ?	Sim	-
P_9	A calçada Possui Rebaixamento de Veiculos correto ?	Sim	10
P_10	Existencia de altura livre menor que 2,10 m ?	Não	-
P_11	O Passeio está no padrao da SMPU ?	N.A	0
P_12	A testada possui prática de estacionamento sobre o passeio ?	Sim	0
P_13	Existe algum dispositivo de Drenagem sobre a calçada ?	Sim	0
P_14	Existe PED em frente a testada ?	Não	-
P_15	Existe FTP em frente a testada ?	Não	-
P_16	Classificação geral da calçada pelo pesquisador.	Ótimo(a)	10

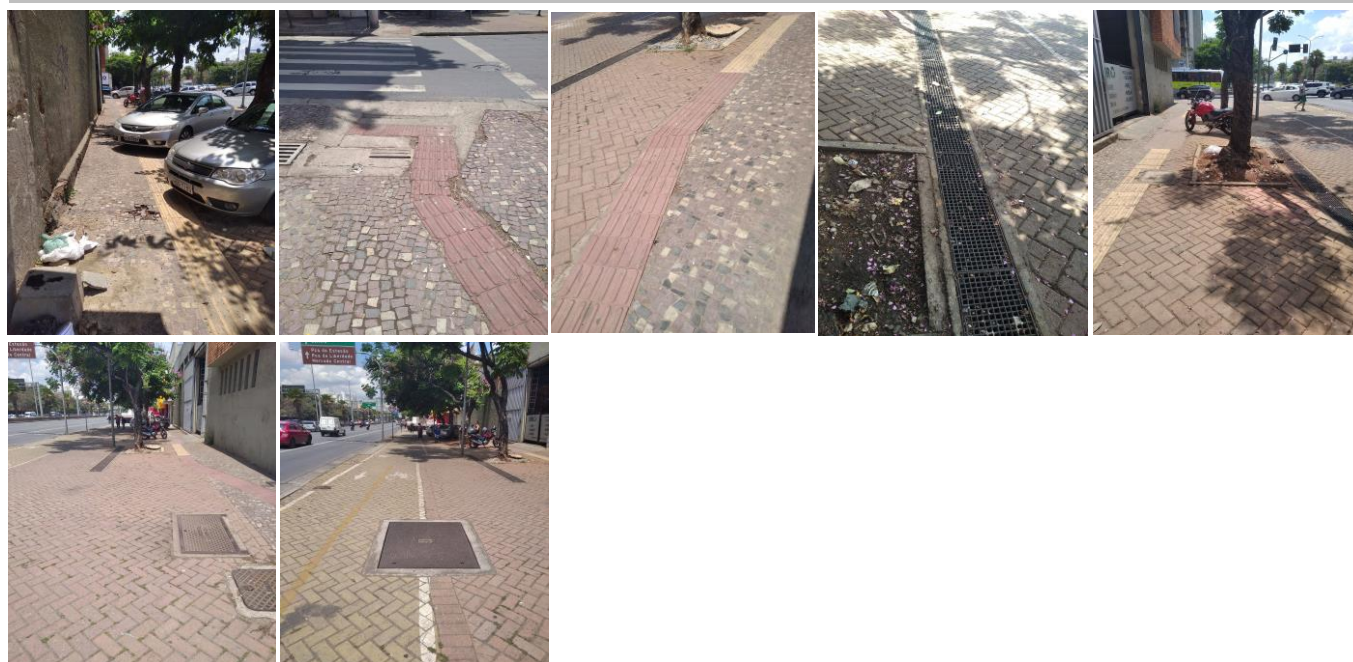
Fotos Complementares - Detalhes do Passeio

ID	Itens Avaliados	Respostas	Nota
P_7_1	Qual tipo do Rebaixo ?	Rebaixo Tipo 1 (trapézio)	0
P_7_1_1	Se for do Tipo 1, Passeio possui largura livre de 1,2 m ?	Sim	0
P_7_1_2	Se for do Tipo 1, O rebaixo tem abas conforme a norma ?	Não	-1
P_7_2	A rampa do rebaixo tem Inclinação da norma (8,33%) ?	Sim	0
P_7_3	O rebaixo possui piso tátil ?	Tem piso de alerta e direcional	0
P_7_3_1	O piso tátil de alerta e direcional do rebaixo está conforme a norma ?	Não	-1
P_8_1	O piso tátil está no eixo da faixa livre ?	Sim	0
P_8_2	Se tem uma leve mudança de direção está conforme a norma ?	Sim	0
P_8_3	Se tem mudança de direção de 90º ou maior está conforme a norma ?	N.A	0
P_8_4	Se tem mudança de direção de três faixas direcionais está conforme a norma ?	Não	0
P_8_5	Se tem mudança de direção de quatro faixas direcionais está conforme a norma?	N.A	0
P_8_6	Tem piso tátil em pontos de ônibus conforme a norma?	N.A	0
P_8_7	O piso tátil tem conexão com os lotes vizinhos?	Sim	0

P_8_8	O piso tátil está em boas condições aparentes?	Sim	0
P_8_9	O piso tátil apresenta desenho com bom senso?	Sim	0
P_13_1	Dispositivo de Drenagem está devidamente instalado e bem conservado?	Sim	0
P_13_2	Dispositivo de Drenagem oferece risco para caminamento seguro de pedestre?	Não	0
