Lote 4 - Rota: Contorno

FRATAR
ENGENHARIA CONSULTIVA

Diagnóstico da Calçada	Qualidade do Serviço	
Endereço: Av.Contorno, 5770 Data do Registro: 05/11/2019 10:45:40 Num. Lote CTM: 10022000085	65	C

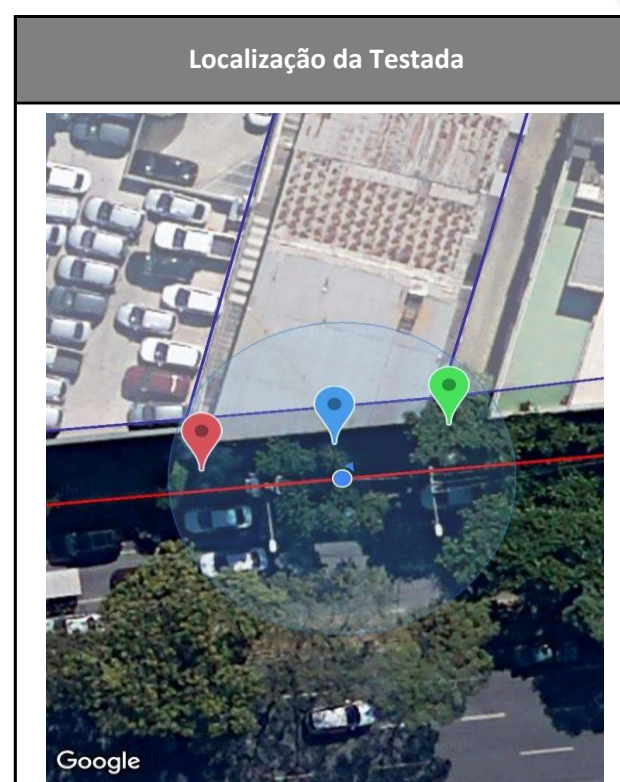
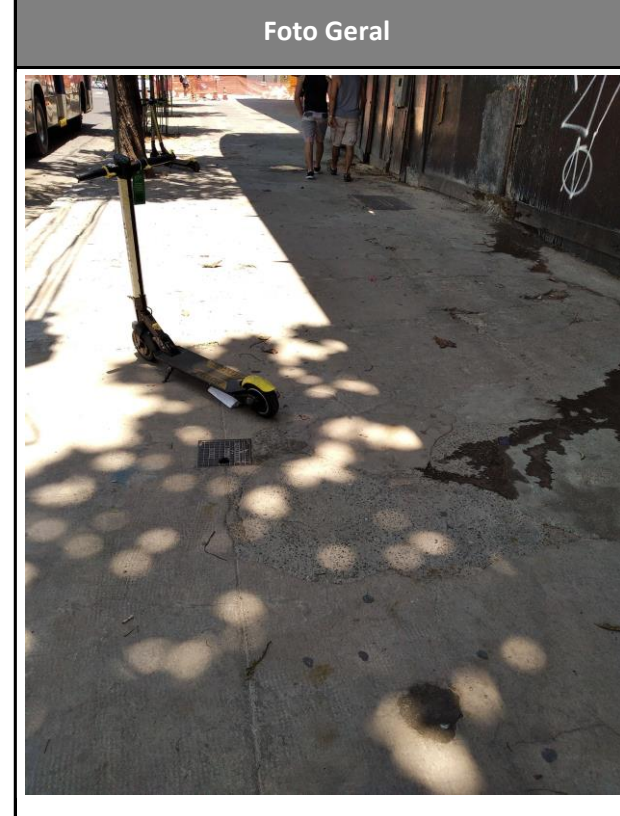
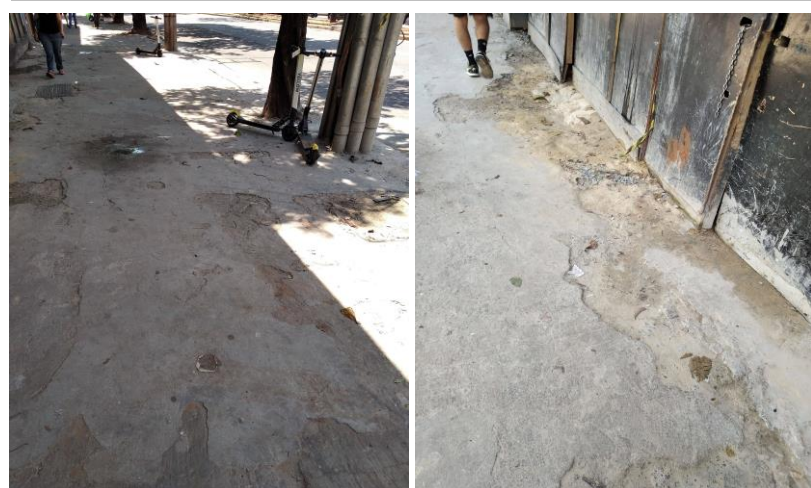
ID	Itens Avaliados	Respostas	Nota
P_1	O Mobiliário urbano está dentro da faixa de serviço de 70 cm ?	Sim	-
P_2	Qual a largura livre do Passeio ?	Acima de 1.50 m	10
P_3	Tipo de revestimento da calçada ?	Concreto	10
P_4	Existencia de Buracos ?	Poucos	5
P_5	Condições Gerais do Piso e meio-fio da calçada ?	Regular	5
P_6	Presença de desniveis ?	Nenhum	10
P_7	Tem rebaixamento de calçada para Pedestre ?	Não	10
P_8	Possui piso tátil ao longo da Calçada ?	Não	-
P_9	A calçada Possui Rebaixamento de Veiculos correto ?	N.A	0
P_10	Existencia de altura livre menor que 2,10 m ?	Não	-
P_11	O Passeio está no padrao da SMPU ?	Não	0
P_12	A testada possui prática de estacionamento sobre o passeio ?	Não	10
P_13	Existe algum dispositivo de Drenagem sobre a calçada ?	Não	0
P_14	Existe PED em frente a testada ?	Não	-
P_15	Existe FTP em frente a testada ?	Não	-
P_16	Classificação geral da calçada pelo pesquisador.	Regular	5
