Diagnóstico da Calçada	Qualidade do Serviço	
Endereço: Av. Abílio Machado, 2227	65	C
Data do Registro: 11/11/2019 16:52:41		
Num. Lote CTM: 130118500555

# Lote 1 - Rota: Noroeste

**FRATAR**  
ENGENHARIA CONSULTIVA

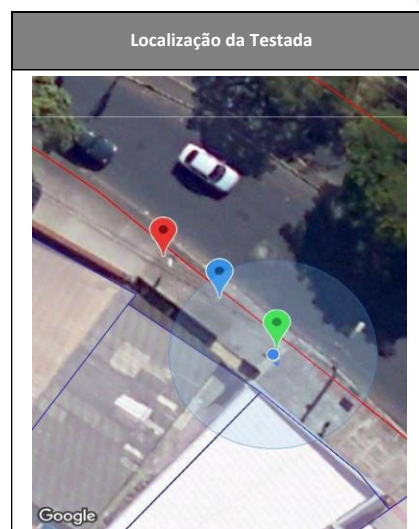
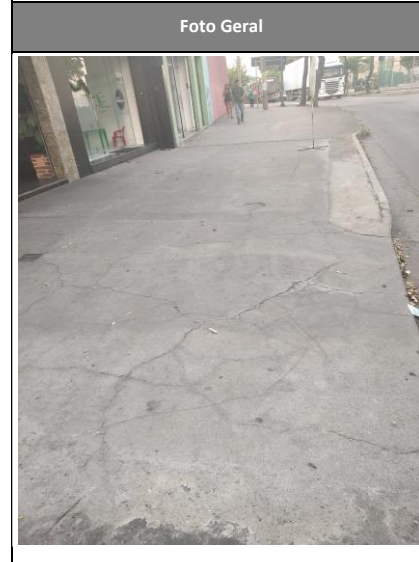
ID	Itens Avaliados	Respostas	Nota
P_1	O Mobiliário urbano está dentro da faixa de serviço de 70 cm ?	Sim	-
P_2	Qual a largura livre do Passeio ?	Acima de 1.50 m	10
P_3	Tipo de revestimento da calçada ?	Concreto	10
P_4	Existência de Buracos ?	Poucos	5
P_5	Condições Gerais do Piso e meio-fio da calçada ?	Regular	5
P_6	Presença de desníveis ?	Nenhum	10
P_7	Tem rebaixamento de calçada para Pedestre ?	Não	10
P_8	Possui piso tátil ao longo da Calçada ?	Não	-
P_9	A calçada Possui Rebaixamento de Veículos correto ?	Não	0
P_10	Existência de altura livre menor que 2,10 m ?	Não	-
P_11	O Passeio está no padrão da SMPU ?	Não	0
P_12	A testada possui prática de estacionamento sobre o passeio ?	Não	10
P_13	Existe algum dispositivo de Drenagem sobre a calçada ?	Não	0
P_14	Existe PED em frente a testada ?	Não	-
P_15	Existe FTP em frente a testada ?	Não	-
P_16	Classificação geral da calçada pelo pesquisador.	Regular	5
