Lote 4 - Rota: Raja Gabágia

FRATAR
ENGENHARIA CONSULTIVA

Diagnóstico da Calçada	Qualidade do Serviço	
Endereço: Av. Raja Gabaglia, s/nº	70	C
Data do Registro: 07/11/2019 09:23:21		
Num. Lote CTM: 90337502350

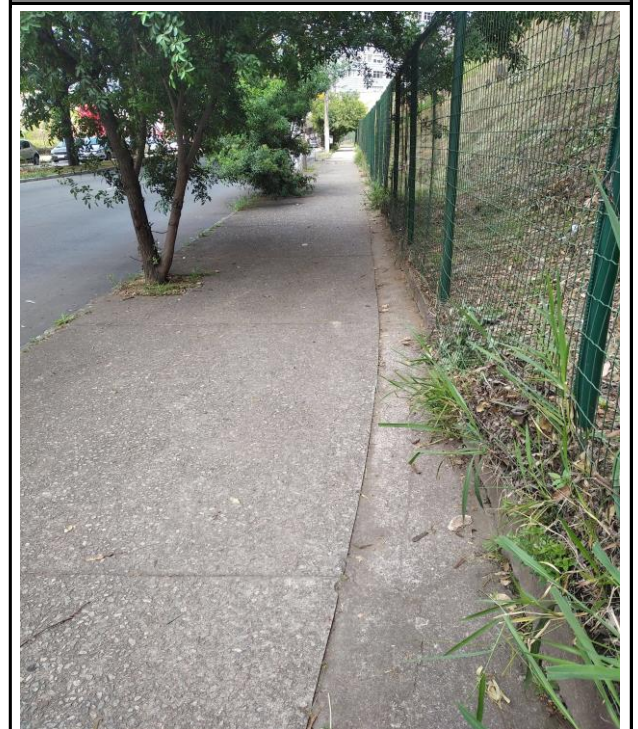
Foto Geral

ID	Itens Avaliados	Respostas	Nota
P_1	O Mobiliário urbano está dentro da faixa de serviço de 70 cm ?	Sim	-
P_2	Qual a largura livre do Passeio ?	Acima de 1.50 m	10
P_3	Tipo de revestimento da calçada ?	Concreto	10
P_4	Existencia de Buracos ?	Poucos	5
P_5	Condições Gerais do Piso e meio-fio da calçada ?	Ótimo(a)	10
P_6	Presença de desniveis ?	Nenhum	10
P_7	Tem rebaixamento de calçada para Pedestre ?	Não	10
P_8	Possui piso tátil ao longo da Calçada ?	Não	-
P_9	A calçada Possui Rebaixamento de Veiculos correto ?	N.A	0
P_10	Existencia de altura livre menor que 2,10 m ?	Sim	-
P_11	O Passeio está no padrao da SMPU ?	Não	0
P_12	A testada possui prática de estacionamento sobre o passeio ?	Não	10
P_13	Existe algum dispositivo de Drenagem sobre a calçada ?	Não	0
P_14	Existe PED em frente a testada ?	Não	-
P_15	Existe FTP em frente a testada ?	Não	-
P_16	Classificação geral da calçada pelo pesquisador.	Ruim	0
