Diagnóstico da Calçada	Qualidade do Serviço	
Endereço: Av. Afonso Pena, 2239	68	C
Data do Registro: 01/11/2019 13:17:38		
Num. Lote CTM: 10208000105

Diagnóstico da Calçada	Qualidade do Serviço		Complemento do Diagnóstico
Endereço: Av. Afonso Pena, 2239 Data do Registro: 01/11/2019 13:17:38 Num. Lote CTM: 10208000105	68	C

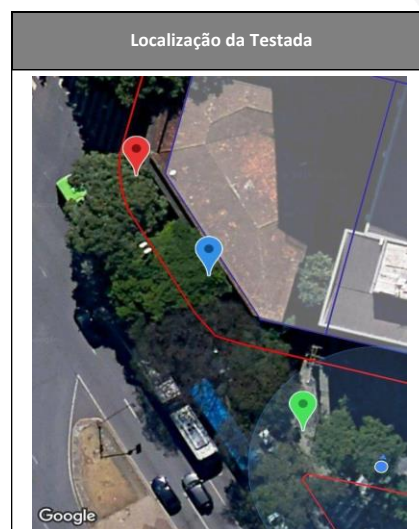
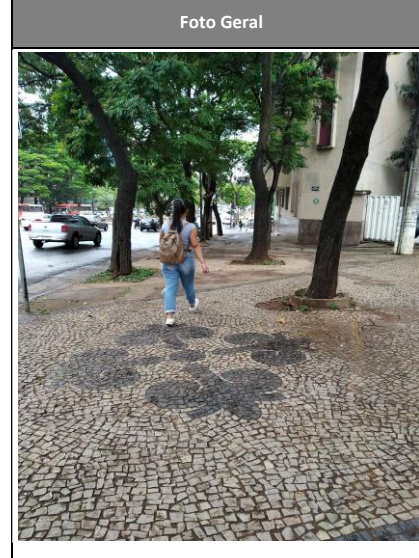
ID	Itens Avaliados	Respostas	Nota
P_1	O Mobiliário urbano está dentro da faixa de serviço de 70 cm ?	Não	-
P_2	Qual a largura livre do Passeio ?	Acima de 1.50 m	10
P_3	Tipo de revestimento da calçada ?	Pedra Portuguesa	8
P_4	Existência de Buracos ?	Nenhum	10
P_5	Condições Gerais do Piso e meio-fio da calçada ?	Ótimo(a)	10
P_6	Presença de desníveis ?	Nenhum	10
P_7	Tem rebaixamento de calçada para Pedestre ?	Não, mas deveria ter.	0
P_8	Possui piso tátil ao longo da Calçada ?	Não	-
P_9	A calçada Possui Rebaixamento de Veículos correto ?	N.A	0
P_10	Existência de altura livre menor que 2,10 m ?	Não	-
P_11	O Passeio está no padrão da SMPU ?	Não	0
P_12	A testada possui prática de estacionamento sobre o passeio ?	Não	10
P_13	Existe algum dispositivo de Drenagem sobre a calçada ?	Não	0
P_14	Existe PED em frente a testada ?	Não	-
P_15	Existe FTP em frente a testada ?	Não	-
P_16	Classificação geral da calçada pelo pesquisador.	Ótimo(a)	10
