Diagnóstico da Calçada	Qualidade do Serviço	
Endereço: Av. Ivaí, 628	16	F
Data do Registro: 12/11/2019 15:40:31		
Num. Lote CTM: 131124800015

Lote 1 - Rota: Noroeste

FRATAR
ENGENHARIA CONSULTIVA

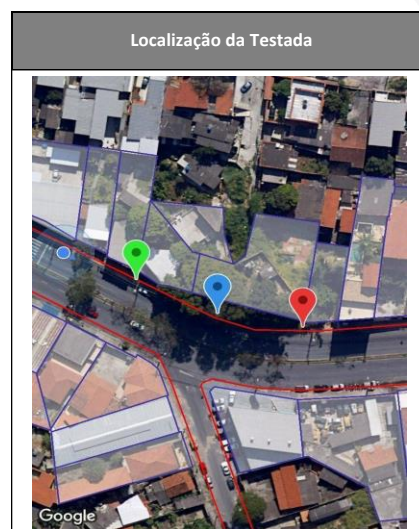
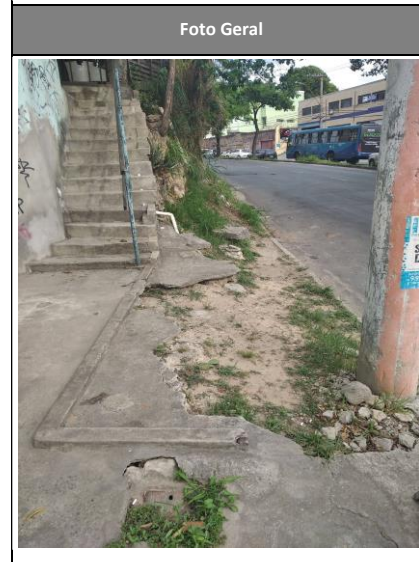
ID	Itens Avaliados	Respostas	Nota
P_1	O Mobiliário urbano está dentro da faixa de serviço de 70 cm ?	Não	-
P_2	Qual a largura livre do Passeio ?	Abaixo 0.80 m	1
P_3	Tipo de revestimento da calçada ?	Terra	-10
P_4	Existência de Buracos ?	Poucos	5
P_5	Condições Gerais do Piso e meio-fio da calçada ?	Péssimo	0
P_6	Presença de desníveis ?	Severo	0
P_7	Tem rebaixamento de calçada para Pedestre ?	Não	10
P_8	Possui piso tátil ao longo da Calçada ?	Não	-
P_9	A calçada Possui Rebaixamento de Veículos correto ?	N.A	0
P_10	Existência de altura livre menor que 2,10 m ?	Não	-
P_11	O Passeio está no padrão da SMPU ?	Não	0
P_12	A testada possui prática de estacionamento sobre o passeio ?	Não	10
P_13	Existe algum dispositivo de Drenagem sobre a calçada ?	Não	0
P_14	Existe PED em frente a testada ?	Não	-
P_15	Existe FTP em frente a testada ?	Não	-
P_16	Classificação geral da calçada pelo pesquisador.	Ruim	0
