Lote 1 - Rota: Padre Pedro Pinto

FRATAR
ENGENHARIA CONSULTIVA

| Diagnóstico da Calçada | Qualidade do Serviço | |
| Endereço: Rua Padre Pedro Pinto, s/nº | 60 | C |

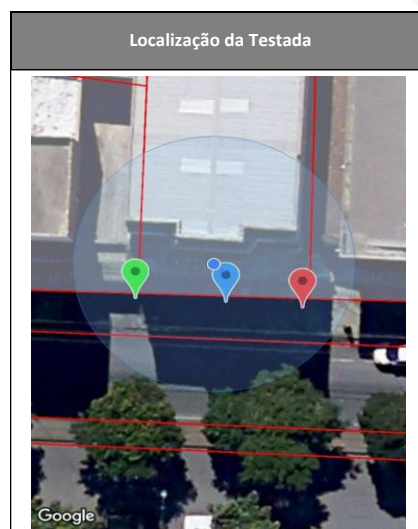
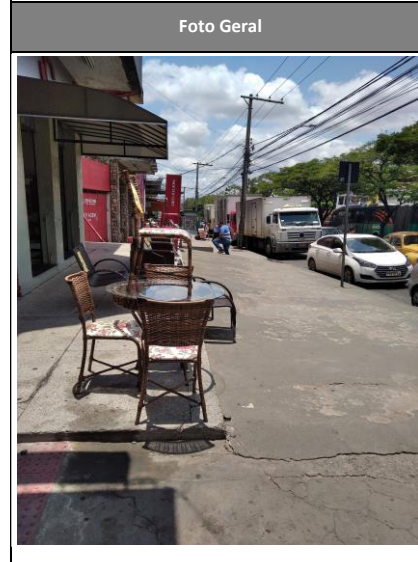
| ID | Itens Avaliados | Respostas | Nota |
|---|--|---|---|
| P_6 | Presença de desníveis ? | Severo | 0 |
| P_11 | O Passeio está no padrão da SMPU ? | Não | 0 |
| P_16 | Classificação geral da calçada pelo pesquisador. | Ruim | 0 |
