Diagnóstico da Calçada	Qualidade do Serviço	
Endereço: Av. Brigadeiro Eduardo Gomes, 1505	65	C
Data do Registro: 26/11/2019 16:04:52		
Num. Lote CTM: 130476300380

Lote 1 - Rota: Noroeste

FRATAR
ENGENHARIA CONSULTIVA

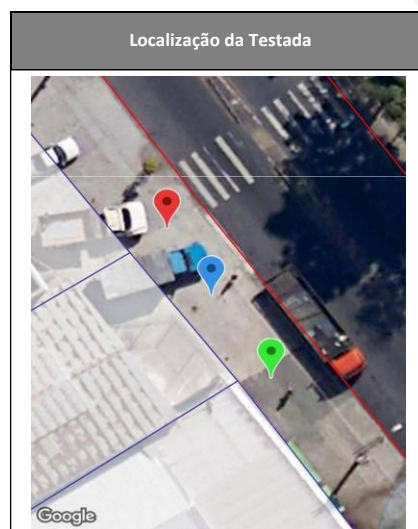
ID	Itens Avaliados	Respostas	Nota
P_1	O Mobiliario urbano está dentro da faixa de serviço de 70 cm ?	Não	-
P_2	Qual a largura livre do Passeio ?	Acima de 1.50 m	10
P_3	Tipo de revestimento da caçada ?	Concreto	10
P_4	Existencia de Buracos ?	Poucos	5
P_5	Condições Gerais do Piso e meio-fio da calçada ?	Regular	5
P_6	Presença de desniveis ?	Nenhum	10
P_7	Tem rebaixamento de calçada para Pedestre ?	Não	10
P_8	Possui piso tátil ao longo da Calçada ?	Não	-
P_9	A calçada Possui Rebaixamento de Veiculos correto ?	N.A	0
P_10	Existencia de altura livre menor que 2,10 m ?	Não	-
P_11	O Passeio está no padrao da SMPU ?	Não	0
P_12	A testada possui prática de estacionamento sobre o passeio ?	Não	10
P_13	Existe algum dispositivo de Drenagem sobre a calçada ?	Não	0
P_14	Existe PED em frente a testada ?	Não	-
P_15	Existe FTP em frente a testada ?	Não	-
P_16	Classificação geral da calçada pelo pesquisador.	Regular	5
