Diagnóstico da Calçada	Qualidade do Serviço	
Endereço: Av. Afonso Pena, 4172	<b>80</b>	<b>B</b>
Data do Registro: 02/11/2019 10:02:46		
Num. Lote CTM: 80295000170

# Lote 5 - Rota: Afonso Pena

**FRATAR**  
ENGENHARIA CONSULTIVA

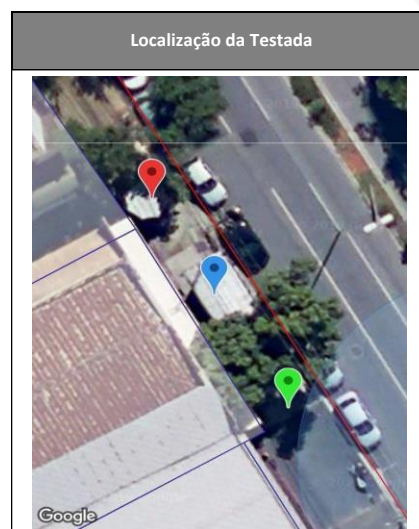
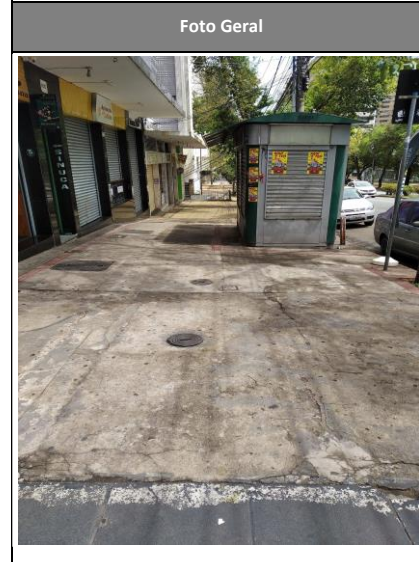
ID	Itens Avaliados	Respostas	Nota
P_1	O Mobiliário urbano está dentro da faixa de serviço de 70 cm ?	Sim	-
P_2	Qual a largura livre do Passeio ?	Acima de 1.50 m	10
P_3	Tipo de revestimento da calçada ?	Concreto	10
P_4	Existência de Buracos ?	Nenhum	10
P_5	Condições Gerais do Piso e meio-fio da calçada ?	Ótimo(a)	10
P_6	Presença de desníveis ?	Nenhum	10
P_7	Tem rebaixamento de calçada para Pedestre ?	Não	10
P_8	Possui piso tátil ao longo da Calçada ?	Sim	-
P_9	A calçada Possui Rebaixamento de Veículos correto ?	N.A	0
P_10	Existência de altura livre menor que 2,10 m ?	Não	-
P_11	O Passeio está no padrão da SMPU ?	Não	0
P_12	A testada possui prática de estacionamento sobre o passeio ?	Não	10
P_13	Existe algum dispositivo de Drenagem sobre a calçada ?	Não	0
P_14	Existe PED em frente a testada ?	Não	-
P_15	Existe FTP em frente a testada ?	Não	-
P_16	Classificação geral da calçada pelo pesquisador.	Ótimo(a)	10
