Diagnóstico da Calçada	Qualidade do Serviço	
Endereço: Av. Olegário Maciel, 2221	83	B
Data do Registro: 05/11/2019 10:21:02		
Num. Lote CTM: 10058000195

Diagnóstico da Calçada	Qualidade do Serviço		Complemento do Diagnóstico
Endereço: Av. Olegário Maciel, 2221 Data do Registro: 05/11/2019 10:21:02 Num. Lote CTM: 10058000195	83	B

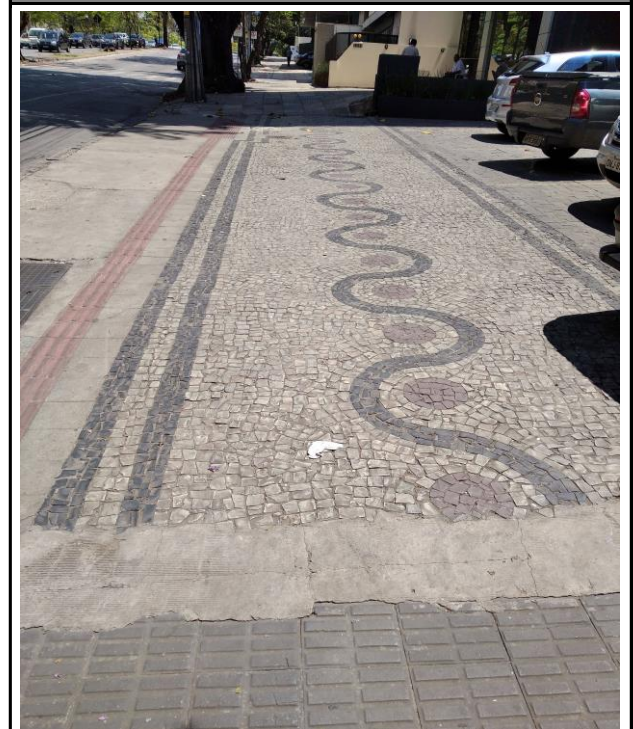
Foto Geral

ID	Itens Avaliados	Respostas	Nota
P_1	O Mobiliário urbano está dentro da faixa de serviço de 70 cm ?	Sim	-
P_2	Qual a largura livre do Passeio ?	Acima de 1.50 m	10
P_3	Tipo de revestimento da calçada ?	Pedra Portuguesa	8
P_4	Existencia de Buracos ?	Nenhum	10
P_5	Condições Gerais do Piso e meio-fio da calçada ?	Regular	5
P_6	Presença de desniveis ?	Nenhum	10
P_7	Tem rebaixamento de calçada para Pedestre ?	Não	10
P_8	Possui piso tátil ao longo da Calçada ?	Sim	-
P_9	A calçada Possui Rebaixamento de Veiculos correto ?	Sim	10
P_10	Existencia de altura livre menor que 2,10 m ?	Não	-
P_11	O Passeio está no padrao da SMPU ?	Não	0
P_12	A testada possui prática de estacionamento sobre o passeio ?	Não	10
P_13	Existe algum dispositivo de Drenagem sobre a calçada ?	Não	0
P_14	Existe PED em frente a testada ?	Não	-
P_15	Existe FTP em frente a testada ?	Não	-
P_16	Classificação geral da calçada pelo pesquisador.	Ótimo(a)	10
