Lote 1 - Rota: Padre Pedro Pinto

FRATAR
ENGENHARIA CONSULTIVA

Diagnóstico da Calçada	Qualidade do Serviço	
Endereço: Rua Padre Pedro Pinto, 2024	63	C
Data do Registro: 21/11/2019 12:03:58		
Num. Lote CTM: 190588900325

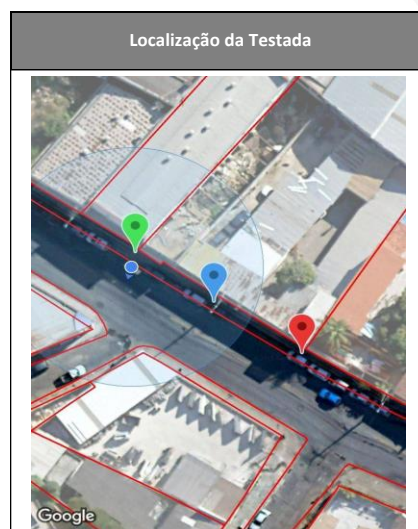
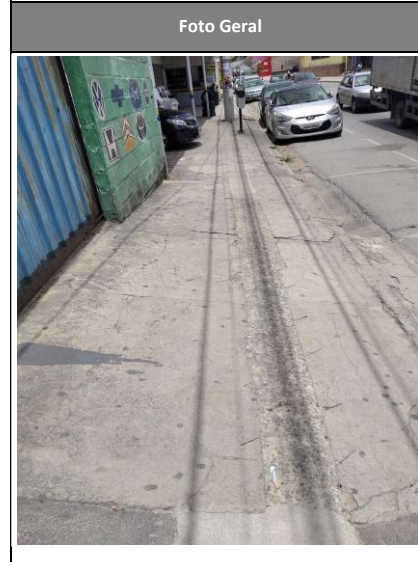
ID	Itens Avaliados	Respostas	Nota
P_1	O Mobiliário urbano está dentro da faixa de serviço de 70 cm ?	Não	-
P_2	Qual a largura livre do Passeio ?	Acima de 1.50 m	10
P_3	Tipo de revestimento da calçada ?	Concreto	10
P_4	Existência de Buracos ?	Nenhum	10
P_5	Condições Gerais do Piso e meio-fio da calçada ?	Regular	5
P_6	Presença de desníveis ?	Médio	3
P_7	Tem rebaixamento de calçada para Pedestre ?	Não	10
P_8	Possui piso tátil ao longo da Calçada ?	Não	-
P_9	A calçada Possui Rebaixamento de Veículos correto ?	Não	0
P_10	Existência de altura livre menor que 2,10 m ?	Não	-
P_11	O Passeio está no padrão da SMPU ?	Não	0
P_12	A testada possui prática de estacionamento sobre o passeio ?	Não	10
P_13	Existe algum dispositivo de Drenagem sobre a calçada ?	Não	0
P_14	Existe PED em frente a testada ?	Não	-
P_15	Existe FTP em frente a testada ?	Não	-
P_16	Classificação geral da calçada pelo pesquisador.	Regular	5
