# Lote 1 - Rota: Noroeste

Diagnóstico da Calçada	Qualidade do Serviço	
Endereço: Av. Ivaí, 11	65	C
Data do Registro: 25/11/2019 15:26:58		
Num. Lote CTM: 130856200265

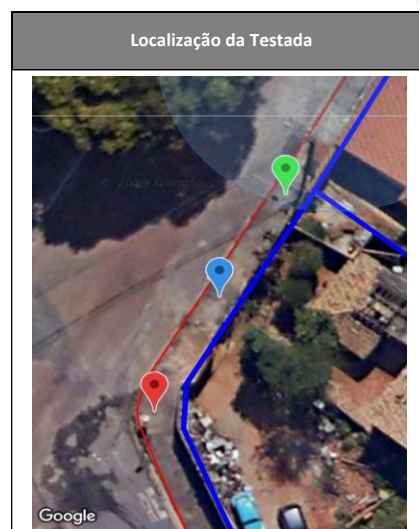
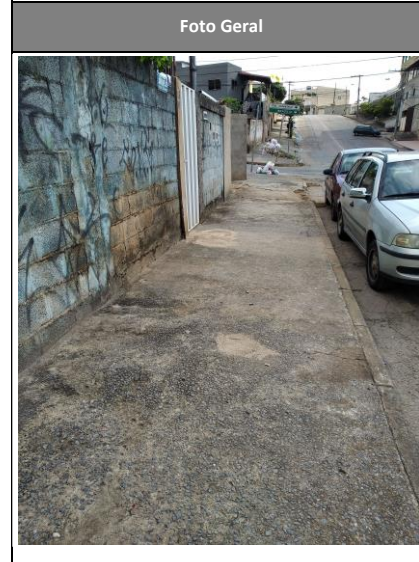
ID	Itens Avaliados	Respostas	Nota
P_1	O Mobiliário urbano está dentro da faixa de serviço de 70 cm ?	Sim	-
P_2	Qual a largura livre do Passeio ?	Acima de 1.50 m	10
P_3	Tipo de revestimento da calçada ?	Concreto	10
P_4	Existência de Buracos ?	Poucos	5
P_5	Condições Gerais do Piso e meio-fio da calçada ?	Regular	5
P_6	Presença de desníveis ?	Nenhum	10
P_7	Tem rebaixamento de calçada para Pedestre ?	Não	10
P_8	Possui piso tátil ao longo da Calçada ?	Não	-
P_9	A calçada Possui Rebaixamento de Veículos correto ?	Não	0
P_10	Existência de altura livre menor que 2,10 m ?	Não	-
P_11	O Passeio está no padrão da SMPU ?	Não	0
P_12	A testada possui prática de estacionamento sobre o passeio ?	Não	10
P_13	Existe algum dispositivo de Drenagem sobre a calçada ?	Não	0
P_14	Existe PED em frente a testada ?	Não	-
P_15	Existe FTP em frente a testada ?	Não	-
P_16	Classificação geral da calçada pelo pesquisador.	Regular	5
