Lote 1 - Rota: Padre Pedro Pinto

Diagnóstico da Calçada	Qualidade do Serviço	
Endereço: Rua Padre Pedro Pinto, s/nº	68	C
Data do Registro: 22/11/2019 11:36:03		
Num. Lote CTM: 190403500070

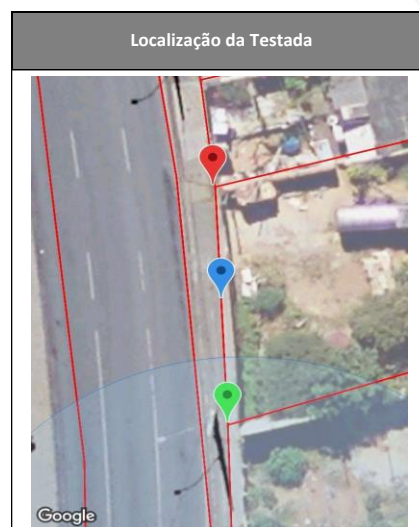
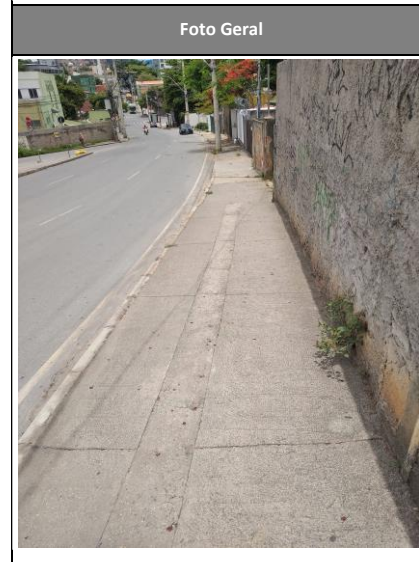
ID	Itens Avaliados	Respostas	Nota
P_1	O Mobiliário urbano está dentro da faixa de serviço de 70 cm ?	Sim	-
P_2	Qual a largura livre do Passeio ?	Acima de 1.50 m	10
P_3	Tipo de revestimento da calçada ?	Concreto	10
P_4	Existência de Buracos ?	Nenhum	10
P_5	Condições Gerais do Piso e meio-fio da calçada ?	Ótimo(a)	10
P_6	Presença de desníveis ?	Médio	3
P_7	Tem rebaixamento de calçada para Pedestre ?	Não	10
P_8	Possui piso tátil ao longo da Calçada ?	Não	-
P_9	A calçada Possui Rebaixamento de Veículos correto ?	Não	0
P_10	Existência de altura livre menor que 2,10 m ?	Não	-
P_11	O Passeio está no padrão da SMPU ?	Não	0
P_12	A testada possui prática de estacionamento sobre o passeio ?	Não	10
P_13	Existe algum dispositivo de Drenagem sobre a calçada ?	Não	0
P_14	Existe PED em frente a testada ?	Não	-
P_15	Existe FTP em frente a testada ?	Não	-
P_16	Classificação geral da calçada pelo pesquisador.	Regular	5
