Diagnóstico da Calçada	Qualidade do Serviço	
Endereço: Av. Abílio Machado, 744	<b>75</b>	<b>B</b>
Data do Registro: 08/11/2019 10:35:35		
Num. Lote CTM: 130458700180

# Lote 1 - Rota: Noroeste

**FRATAR**  
ENGENHARIA CONSULTIVA

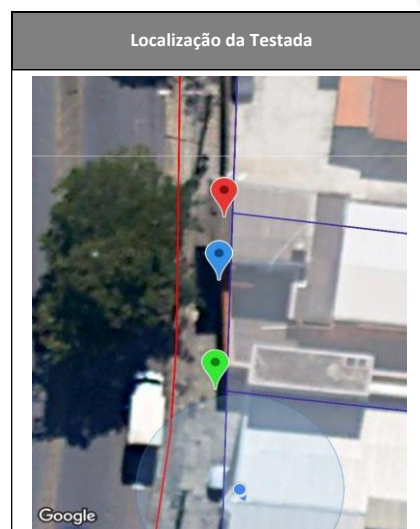
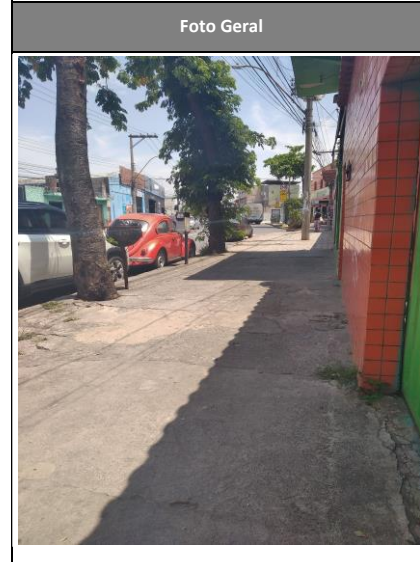
ID	Itens Avaliados	Respostas	Nota
P_1	O Mobiliário urbano está dentro da faixa de serviço de 70 cm ?	Sim	-
P_2	Qual a largura livre do Passeio ?	Acima de 1.50 m	10
P_3	Tipo de revestimento da calçada ?	Concreto	10
P_4	Existência de Buracos ?	Poucos	5
P_5	Condições Gerais do Piso e meio-fio da calçada ?	Regular	5
P_6	Presença de desníveis ?	Nenhum	10
P_7	Tem rebaixamento de calçada para Pedestre ?	Não	10
P_8	Possui piso tátil ao longo da Calçada ?	Não	-
P_9	A calçada Possui Rebaixamento de Veículos correto ?	Sim	10
P_10	Existência de altura livre menor que 2,10 m ?	Não	-
P_11	O Passeio está no padrão da SMPU ?	Não	0
P_12	A testada possui prática de estacionamento sobre o passeio ?	Não	10
P_13	Existe algum dispositivo de Drenagem sobre a calçada ?	Não	0
P_14	Existe PED em frente a testada ?	Não	-
P_15	Existe FTP em frente a testada ?	Não	-
P_16	Classificação geral da calçada pelo pesquisador.	Regular	5
