Lote 3 - Rota: Augusto de Lima

FRATAR
ENGENHARIA CONSULTIVA

Diagnóstico da Calçada	Qualidade do Serviço	
Endereço: Av. Augusto de Lima, 1684	78	B
Data do Registro: 07/11/2019 09:52:48		
Num. Lote CTM: 10366300070

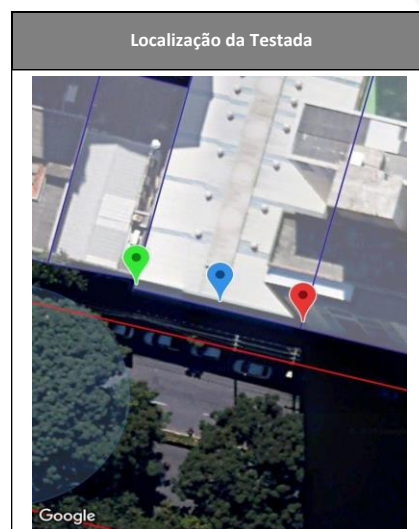
ID	Itens Avaliados	Respostas	Nota
P_1	O Mobiliário urbano está dentro da faixa de serviço de 70 cm ?	Sim	-
P_2	Qual a largura livre do Passeio ?	Acima de 1.50 m	10
P_3	Tipo de revestimento da calçada ?	Pedra Portuguesa	8
P_4	Existência de Buracos ?	Nenhum	10
P_5	Condições Gerais do Piso e meio-fio da calçada ?	Ótimo(a)	10
P_6	Presença de desníveis ?	Nenhum	10
P_7	Tem rebaixamento de calçada para Pedestre ?	Não	10
P_8	Possui piso tátil ao longo da Calçada ?	Sim	-
P_9	A calçada Possui Rebaixamento de Veículos correto ?	N.A	0
P_10	Existência de altura livre menor que 2,10 m ?	Não	-
P_11	O Passeio está no padrão da SMPU ?	Não	0
P_12	A testada possui prática de estacionamento sobre o passeio ?	Não	10
P_13	Existe algum dispositivo de Drenagem sobre a calçada ?	Não	0
P_14	Existe PED em frente a testada ?	Não	-
P_15	Existe FTP em frente a testada ?	Não	-
P_16	Classificação geral da calçada pelo pesquisador.	Ótimo(a)	10
