Lote 4 - Rota: Raja Gabaglia

Diagnóstico da Calçada	Qualidade do Serviço	
Endereço: Av. Raja Gabaglia, 2476	64	C
Data do Registro: 07/11/2019 12:47:14		
Num. Lote CTM: 90686500805

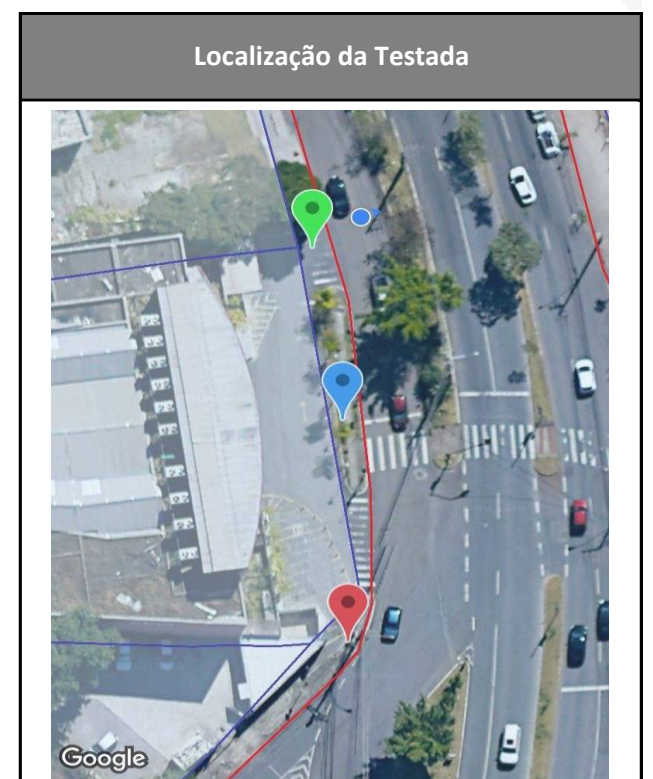
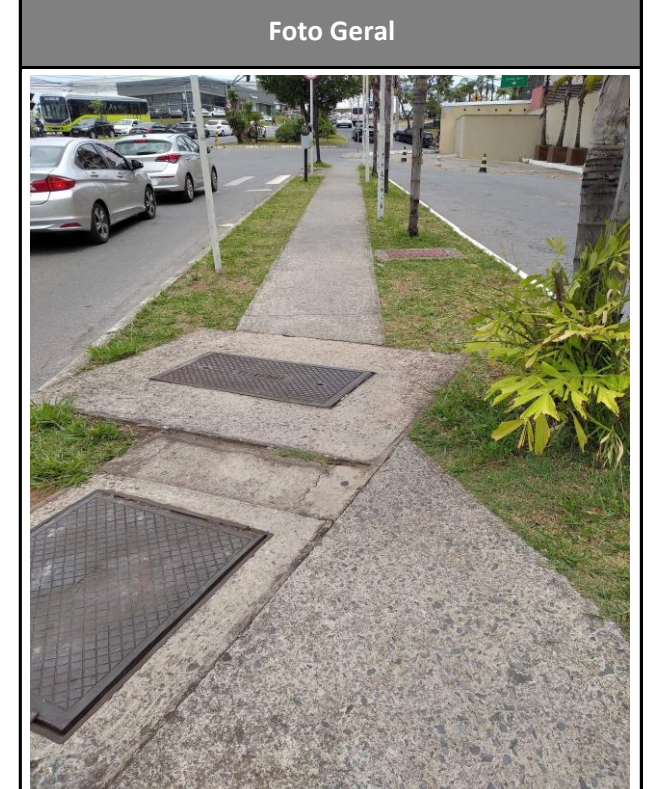
ID	Itens Avaliados	Respostas	Nota
P_1	O Mobiliário urbano está dentro da faixa de serviço de 70 cm ?	Sim	-
P_2	Qual a largura livre do Passeio ?	Entre 0.80 m e 1.20 m	4
P_3	Tipo de revestimento da calçada ?	Concreto	10
P_4	Existência de Buracos ?	Nenhum	10
P_5	Condições Gerais do Piso e meio-fio da calçada ?	Ótimo(a)	10
P_6	Presença de desníveis ?	Nenhum	10
P_7	Tem rebaixamento de calçada para Pedestre ?	Sim	5
P_8	Possui piso tátil ao longo da Calçada ?	Não	-
P_9	A calçada Possui Rebaixamento de Veículos correto ?	N.A	0
P_10	Existência de altura livre menor que 2,10 m ?	Não	-
P_11	O Passeio está no padrão da SMPU ?	Não	0
P_12	A testada possui prática de estacionamento sobre o passeio ?	Não	10
P_13	Existe algum dispositivo de Drenagem sobre a calçada ?	Não	0
P_14	Existe PED em frente a testada ?	Não	-
P_15	Existe FTP em frente a testada ?	Sim	-
P_16	Classificação geral da calçada pelo pesquisador.	Regular	5

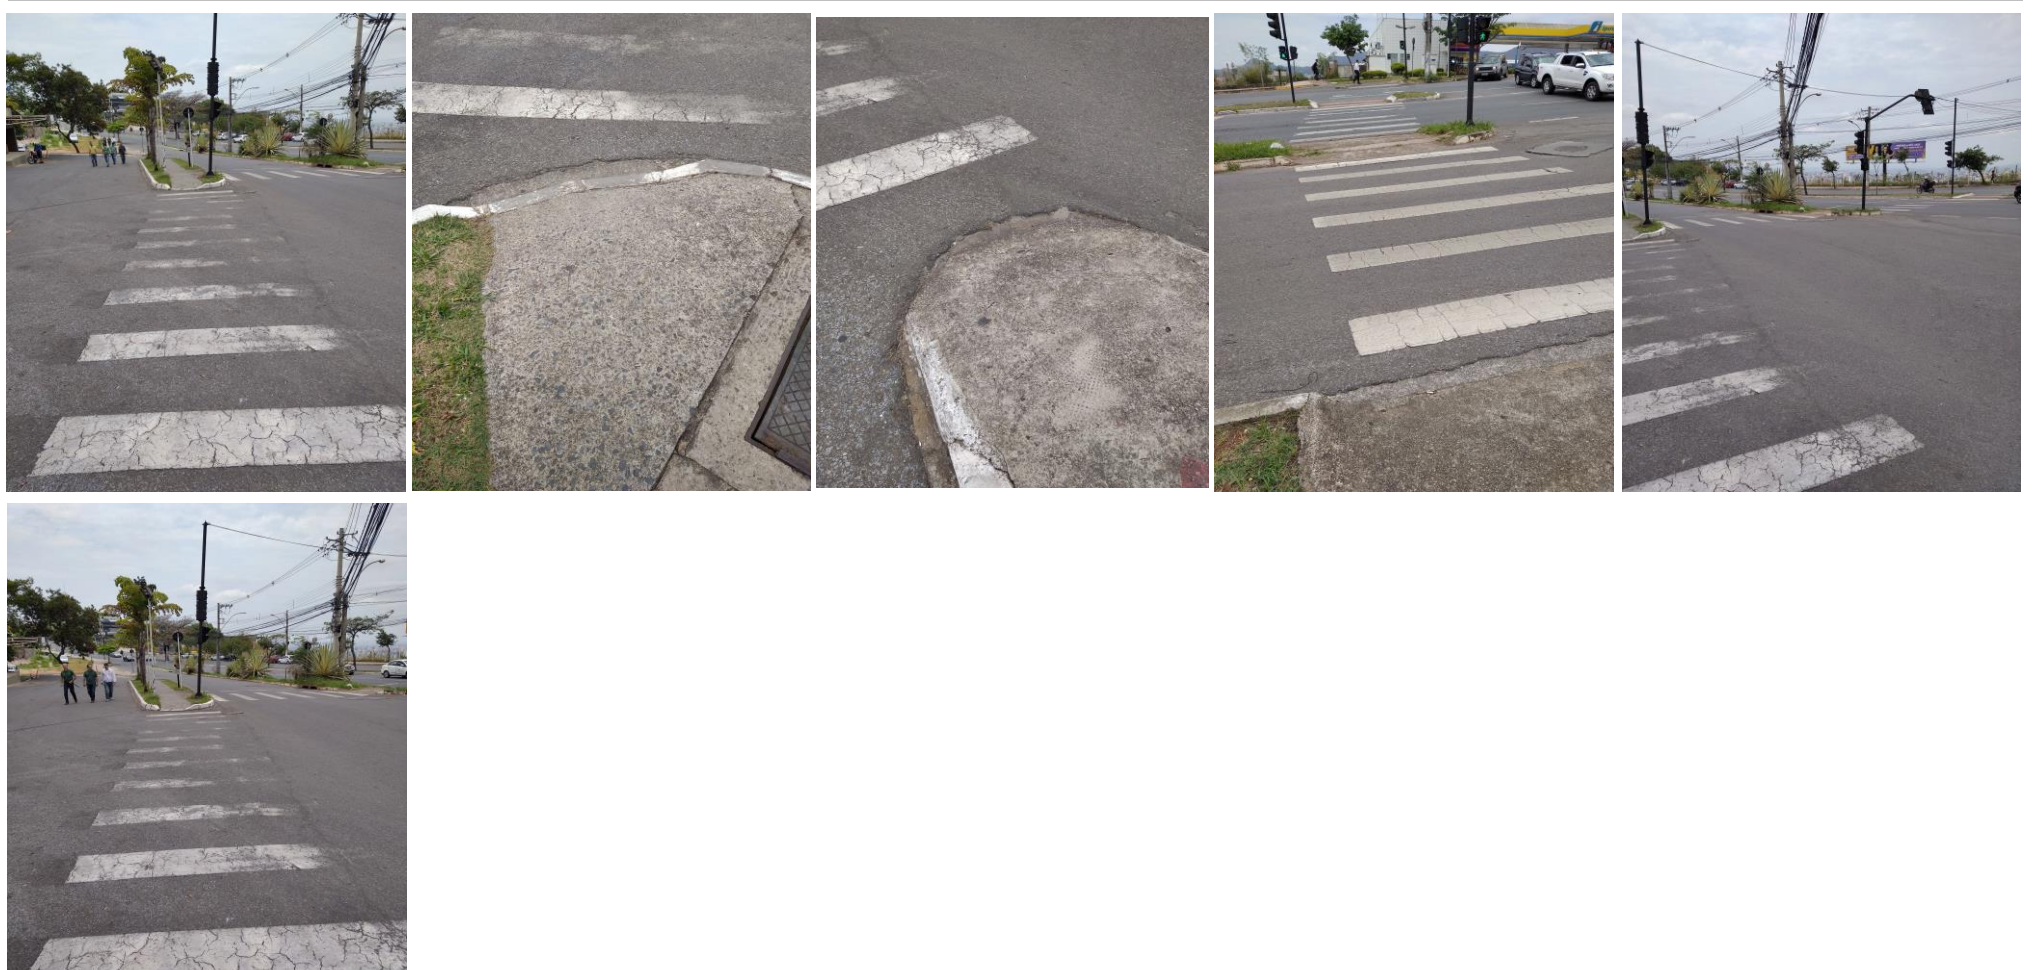
Fotos Complementares - Detalhes do Passeio

ID	Itens Avaliados	Respostas	Nota
P_7_1	Qual tipo do Rebaixo ?	Rebaixo Tipo 1 (trapézio)	0
P_7_1_1	Se for do Tipo 1, Passeio possui largura livre de 1,2 m ?	Não	0
P_7_1_2	Se for do Tipo 1, O rebaixo tem abas conforme a norma ?	Não	-1
P_7_2	A rampa do rebaixo tem Inclinação da norma (8,33%) ?	Sim	0
P_7_3	O rebaixo possui piso tátil ?	Não tem nenhum	0
P_7_3_1	O piso tátil de alerta e direcional do rebaixo está conforme a norma ?	0	-1
P_8_1	O piso tátil está no eixo da faixa livre ?	0	0
P_8_2	Se tem uma leve mudança de direção está conforme a norma ?	0	0
P_8_3	Se tem mudança de direção de 90º ou maior está conforme a norma ?	0	0
P_8_4	Se tem mudança de direção de três faixas direcionais está conforme a norma ?	0	0
P_8_5	Se tem mudança de direção de quatro faixas direcionais está conforme a norma?	0	0
P_8_6	Tem piso tátil em pontos de ônibus conforme a norma?	0	0
P_8_7	O piso tátil tem conexão com os lotes vizinhos?	0	0

P_8_8	O piso tátil está em boas condições aparentes?	0	0
P_8_9	O piso tátil apresenta desenho com bom senso?	0	0
P_13_1	Dispositivo de Drenagem está devidamente instalado e bem conservado?	0	0
P_13_2	Dispositivo de Drenagem oferece risco para caminhamento seguro de pedestre?	0	0
