# Lote 1 - Rota: Padre Pedro Pinto

Diagnóstico da Calçada	Qualidade do Serviço	
Endereço: Rua Padre Pedro Pinto, s/nº	<b>54</b>	<b>C</b>
Data do Registro: 22/11/2019 11:12:53		
Num. Lote CTM: 190404800040

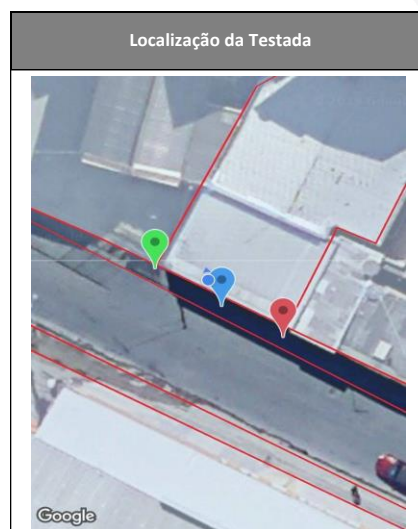
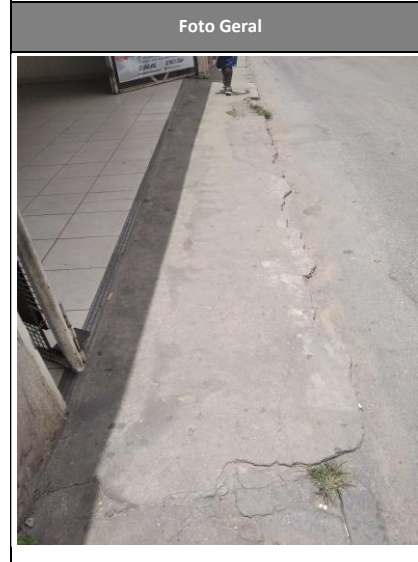
ID	Itens Avaliados	Respostas	Nota
P_1	O Mobiliário urbano está dentro da faixa de serviço de 70 cm ?	Sim	-
P_2	Qual a largura livre do Passeio ?	Entre 0.80 m e 1.20 m	4
P_3	Tipo de revestimento da calçada ?	Concreto	10
P_4	Existência de Buracos ?	Poucos	5
P_5	Condições Gerais do Piso e meio-fio da calçada ?	Regular	5
P_6	Presença de desníveis ?	Nenhum	10
P_7	Tem rebaixamento de calçada para Pedestre ?	Não	10
P_8	Possui piso tátil ao longo da Calçada ?	Não	-
P_9	A calçada Possui Rebaixamento de Veículos correto ?	Não	0
P_10	Existência de altura livre menor que 2,10 m ?	Não	-
P_11	O Passeio está no padrão da SMPU ?	Não	0
P_12	A testada possui prática de estacionamento sobre o passeio ?	Não	10
P_13	Existe algum dispositivo de Drenagem sobre a calçada ?	Não	0
P_14	Existe PED em frente a testada ?	Não	-
P_15	Existe FTP em frente a testada ?	Não	-
P_16	Classificação geral da calçada pelo pesquisador.	Ruim	0
