Lote 1 - Rota: Padre Pedro Pinto

FRATAR
ENGENHARIA CONSULTIVA

Diagnóstico da Calçada	Qualidade do Serviço	
Endereço: Rua Padre Pedro Pinto, 6405	57	C
Data do Registro: 13/11/2019 11:15:29		
Num. Lote CTM: 210384100420

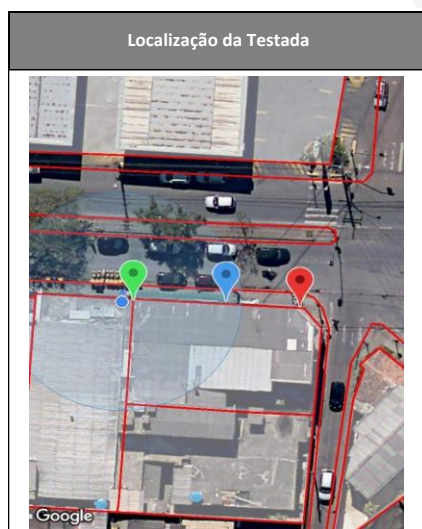
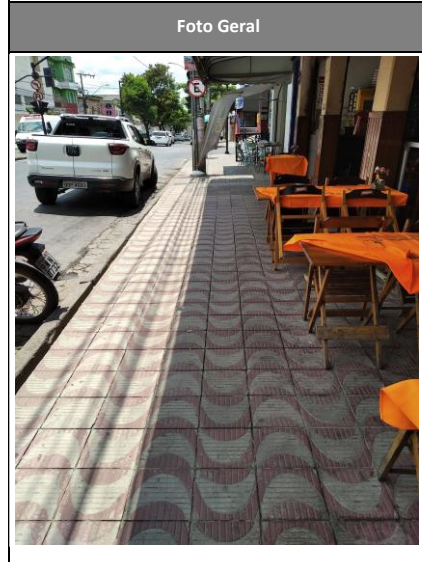
ID	Itens Avaliados	Respostas	Nota
P_1	O Mobiliário urbano está dentro da faixa de serviço de 70 cm ?	Sim	-
P_2	Qual a largura livre do Passeio ?	Acima de 1.50 m	10
P_3	Tipo de revestimento da calçada ?	Ladrilho Hidráulico	10
P_4	Existência de Buracos ?	Poucos	5
P_5	Condições Gerais do Piso e meio-fio da calçada ?	Ótimo(a)	10
P_6	Presença de desníveis ?	Severo	0
P_7	Tem rebaixamento de calçada para Pedestre ?	Sim	7
P_8	Possui piso tátil ao longo da Calçada ?	Não	-
P_9	A calçada Possui Rebaixamento de Veículos correto ?	N.A	0
P_10	Existência de altura livre menor que 2,10 m ?	Não	-
P_11	O Passeio está no padrão da SMPU ?	Não	0
P_12	A testada possui prática de estacionamento sobre o passeio ?	Não	10
P_13	Existe algum dispositivo de Drenagem sobre a calçada ?	Não	0
P_14	Existe PED em frente a testada ?	Não	-
P_15	Existe FTP em frente a testada ?	Sim	-
P_16	Classificação geral da calçada pelo pesquisador.	Regular	5

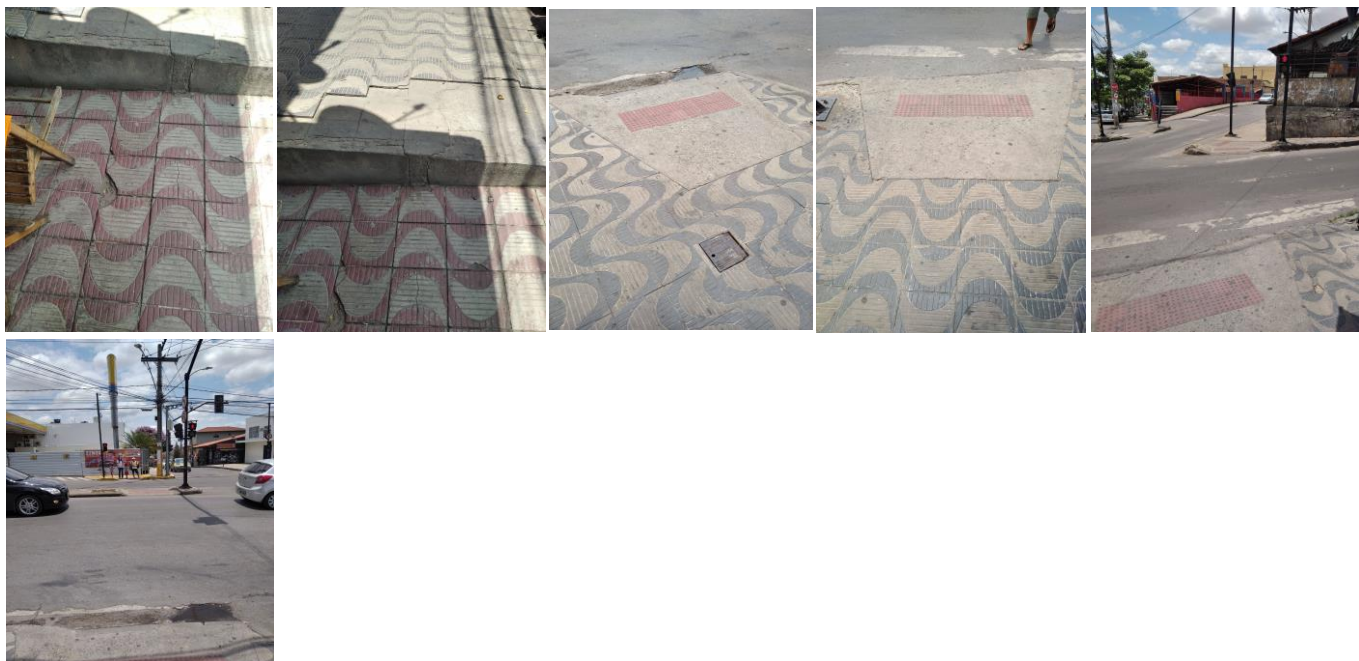
Fotos Complementares - Detalhes do Passeio

ID	Itens Avaliados	Respostas	Nota
P_7_1	Qual tipo do Rebaixo ?	Rebaixo Tipo 1 (trapézio)	0
P_7_1_1	Se for do Tipo 1, Passeio possui largura livre de 1,2 m ?	Sim	0
P_7_1_2	Se for do Tipo 1, O rebaixo tem abas conforme a norma ?	Não	-1
P_7_2	A rampa do rebaixo tem Inclinação da norma (8,33%) ?	Sim	0
P_7_3	O rebaixo possui piso tátil ?	Tem só piso de alerta	-1
P_7_3_1	O piso tátil de alerta e direcional do rebaixo está conforme a norma ?	Não	-1
P_8_1	O piso tátil está no eixo da faixa livre ?	0	0
P_8_2	Se tem uma leve mudança de direção está conforme a norma ?	0	0
P_8_3	Se tem mudança de direção de 90º ou maior está conforme a norma ?	0	0
P_8_4	Se tem mudança de direção de três faixas direcionais está conforme a norma ?	0	0
P_8_5	Se tem mudança de direção de quatro faixas direcionais está conforme a norma?	0	0
P_8_6	Tem piso tátil em pontos de ônibus conforme a norma?	0	0
P_8_7	O piso tátil tem conexão com os lotes vizinhos?	0	0

P_8_8	O piso tátil está em boas condições aparentes?	0	0
P_8_9	O piso tátil apresenta desenho com bom senso?	0	0
P_13_1	Dispositivo de Drenagem está devidamente instalado e bem conservado?	0	0
P_13_2	Dispositivo de Drenagem oferece risco para caminamento seguro de pedestre?	0	0
