Diagnóstico da Calçada	Qualidade do Serviço	
Endereço: Rua Monteiro Lobato, 275	69	C
Data do Registro: 28/10/2019 15:41:17		
Num. Lote CTM: 140231300120

Diagnóstico da Calçada	Qualidade do Serviço		Complemento do Diagnóstico
Endereço: Rua Monteiro Lobato, 275 Data do Registro: 28/10/2019 15:41:17 Num. Lote CTM: 140231300120	69	C

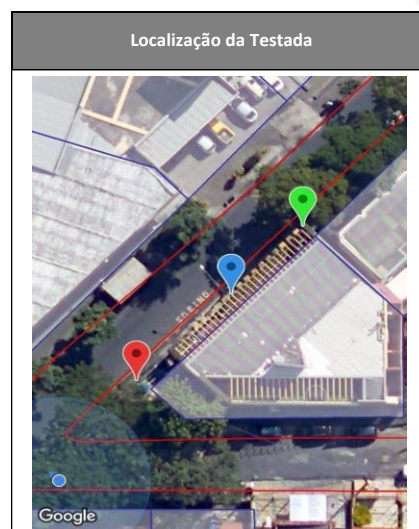
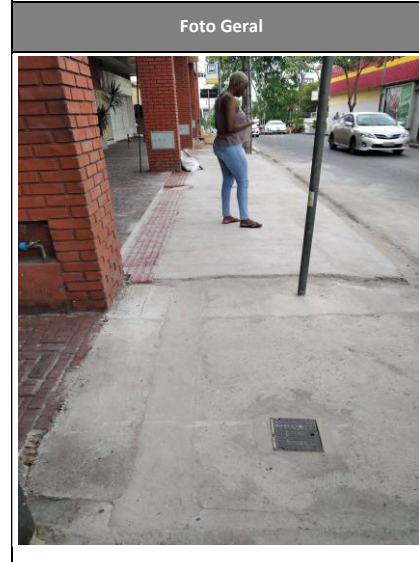
ID	Itens Avaliados	Respostas	Nota
P_1	O Mobiliário urbano está dentro da faixa de serviço de 70 cm ?	Sim	-
P_2	Qual a largura livre do Passeio ?	Entre 0.80 m e 1.20 m	4
P_3	Tipo de revestimento da calçada ?	Concreto	10
P_4	Existência de Buracos ?	Nenhum	10
P_5	Condições Gerais do Piso e meio-fio da calçada ?	Ótimo(a)	10
P_6	Presença de desníveis ?	Nenhum	10
P_7	Tem rebaixamento de calçada para Pedestre ?	Não	10
P_8	Possui piso tátil ao longo da Calçada ?	Não	-
P_9	A calçada Possui Rebaixamento de Veículos correto ?	N.A	0
P_10	Existência de altura livre menor que 2,10 m ?	Não	-
P_11	O Passeio está no padrão da SMPU ?	Não	0
P_12	A testada possui prática de estacionamento sobre o passeio ?	Não	10
P_13	Existe algum dispositivo de Drenagem sobre a calçada ?	Não	0
P_14	Existe PED em frente a testada ?	Sim	-
P_15	Existe FTP em frente a testada ?	Não	-
P_16	Classificação geral da calçada pelo pesquisador.	Regular	5
