Diagnóstico da Calçada	Qualidade do Serviço	
Endereço: Av. Brigadeiro Eduardo Gomes, s/nº	<b>75</b>	<b>B</b>
Data do Registro: 13/11/2019 15:37:27		
Num. Lote CTM: 130151000190

# Lote 1 - Rota: Noroeste

**FRATAR**  
ENGENHARIA CONSULTIVA

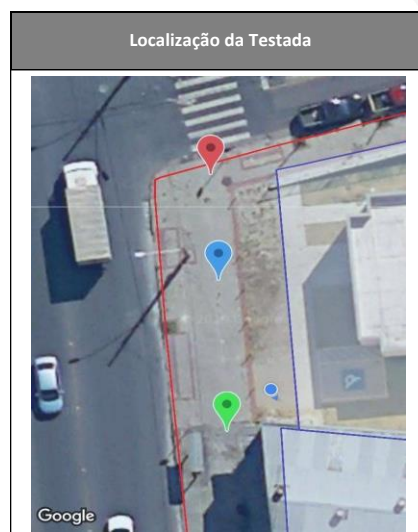
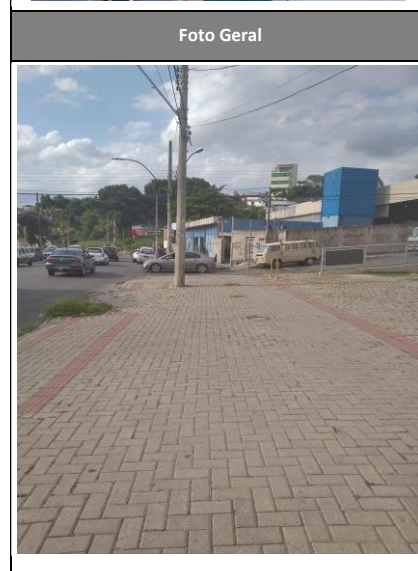
ID	Itens Avaliados	Respostas	Nota
P_1	O Mobiliário urbano está dentro da faixa de serviço de 70 cm ?	Não	-
P_2	Qual a largura livre do Passeio ?	Acima de 1.50 m	10
P_3	Tipo de revestimento da calçada ?	Ladrilho Hidráulico	10
P_4	Existência de Buracos ?	Poucos	5
P_5	Condições Gerais do Piso e meio-fio da calçada ?	Ótimo(a)	10
P_6	Presença de desníveis ?	Nenhum	10
P_7	Tem rebaixamento de calçada para Pedestre ?	Não	10
P_8	Possui piso tátil ao longo da Calçada ?	Sim	-
P_9	A calçada Possui Rebaixamento de Veículos correto ?	Sim	10
P_10	Existência de altura livre menor que 2,10 m ?	Não	-
P_11	O Passeio está no padrão da SMPU ?	Não	0
P_12	A testada possui prática de estacionamento sobre o passeio ?	Sim	0
P_13	Existe algum dispositivo de Drenagem sobre a calçada ?	Não	0
P_14	Existe PED em frente a testada ?	Não	-
P_15	Existe FTP em frente a testada ?	Não	-
P_16	Classificação geral da calçada pelo pesquisador.	Ótimo(a)	10
