Lote 1 - Rota: Padre Pedro Pinto

Diagnóstico da Calçada	Qualidade do Serviço	
Endereço: Rua Padre Pedro Pinto, 6500	80	B
Data do Registro: 13/11/2019 10:53:12		
Num. Lote CTM: 190209600130

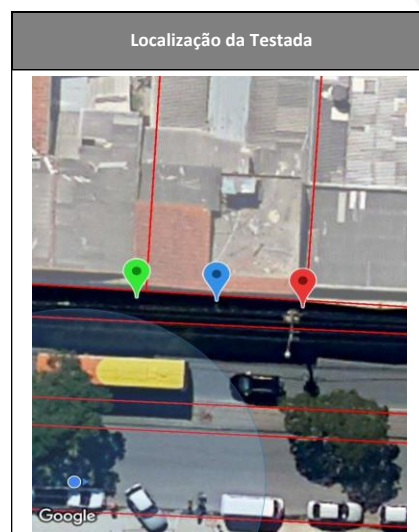
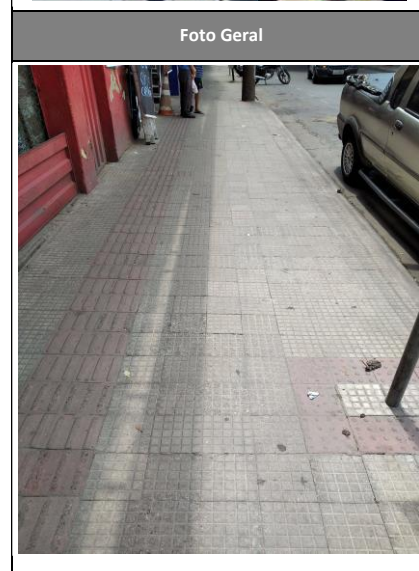
ID	Itens Avaliados	Respostas	Nota
P_1	O Mobiliário urbano está dentro da faixa de serviço de 70 cm ?	Sim	-
P_2	Qual a largura livre do Passeio ?	Acima de 1.50 m	10
P_3	Tipo de revestimento da calçada ?	Ladrilho Hidráulico	10
P_4	Existência de Buracos ?	Nenhum	10
P_5	Condições Gerais do Piso e meio-fio da calçada ?	Ótimo(a)	10
P_6	Presença de desníveis ?	Nenhum	10
P_7	Tem rebaixamento de calçada para Pedestre ?	Não	10
P_8	Possui piso tátil ao longo da Calçada ?	Sim	-
P_9	A calçada Possui Rebaixamento de Veículos correto ?	N.A	0
P_10	Existência de altura livre menor que 2,10 m ?	Não	-
P_11	O Passeio está no padrão da SMPU ?	Não	0
P_12	A testada possui prática de estacionamento sobre o passeio ?	Não	10
P_13	Existe algum dispositivo de Drenagem sobre a calçada ?	Não	0
P_14	Existe PED em frente a testada ?	Não	-
P_15	Existe FTP em frente a testada ?	Não	-
P_16	Classificação geral da calçada pelo pesquisador.	Ótimo(a)	10

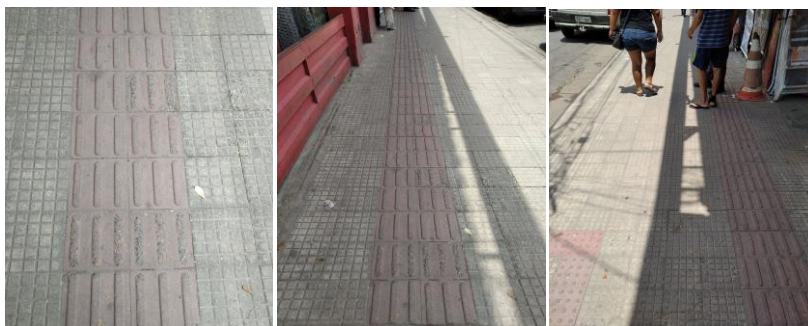
Fotos Complementares - Detalhes do Passeio

ID	Itens Avaliados	Respostas	Nota
P_7_1	Qual tipo do Rebaixo ?	0	0
P_7_1_1	Se for do Tipo 1, Passeio possui largura livre de 1,2 m ?	0	0
P_7_1_2	Se for do Tipo 1, O rebaixo tem abas conforme a norma ?	0	0
P_7_2	A rampa do rebaixo tem Inclinação da norma (8,33%) ?	0	0
P_7_3	O rebaixo possui piso tátil ?	0	0
P_7_3_1	O piso tátil de alerta e direcional do rebaixo está conforme a norma ?	0	0
P_8_1	O piso tátil está no eixo da faixa livre ?	Não	0
P_8_2	Se tem uma leve mudança de direção está conforme a norma ?	Não	0
P_8_3	Se tem mudança de direção de 90º ou maior está conforme a norma ?	0	0
P_8_4	Se tem mudança de direção de três faixas direcionais está conforme a norma ?	0	0
P_8_5	Se tem mudança de direção de quatro faixas direcionais está conforme a norma?	0	0
P_8_6	Tem piso tátil em pontos de ônibus conforme a norma?	N.A	0
P_8_7	O piso tátil tem conexão com os lotes vizinhos?	Sim	0
P_8_8	O piso tátil está em boas condições aparentes?	Não	0

P_8_9	O piso tátil apresenta desenho com bom senso?	Sim	0
P_13_1	Dispositivo de Drenagem está devidamente instalado e bem conservado?	0	0
P_13_2	Dispositivo de Drenagem oferece risco para caminamento seguro de pedestre?	0	0
