Diagnóstico da Calçada	Qualidade do Serviço	
Endereço: Av. Brigadeiro Eduardo Gomes, 1060	<b>50</b>	<b>D</b>
Data do Registro: 13/11/2019 14:19:55		
Num. Lote CTM: 130107100190

# Lote 1 - Rota: Noroeste

**FRATAR**  
ENGENHARIA CONSULTIVA

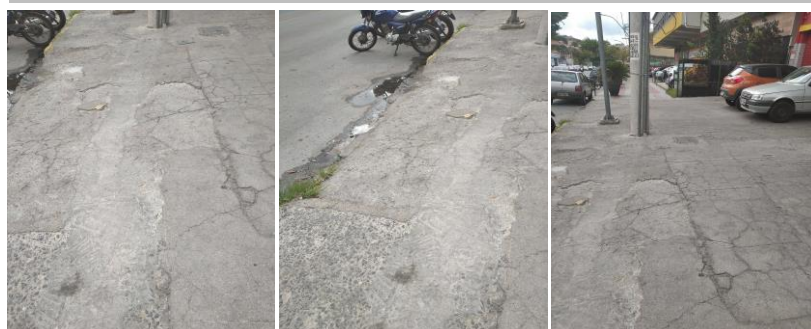
**Fotos Complementares - Detalhes do Passeio**

ID	Itens Avaliados	Respostas	Nota
P_1	O Mobiliário urbano está dentro da faixa de serviço de 70 cm ?	Não	-
P_2	Qual a largura livre do Passeio ?	Acima de 1.50 m	10
P_3	Tipo de revestimento da calçada ?	Concreto	10
P_4	Existência de Buracos ?	Poucos	5
P_5	Condições Gerais do Piso e meio-fio da calçada ?	Regular	5
P_6	Presença de desníveis ?	Nenhum	10
P_7	Tem rebaixamento de calçada para Pedestre ?	Não	10
P_8	Possui piso tátil ao longo da Calçada ?	Não	-
P_9	A calçada Possui Rebaixamento de Veículos correto ?	Não	0
P_10	Existência de altura livre menor que 2,10 m ?	Não	-
P_11	O Passeio está no padrão da SMPU ?	Não	0
P_12	A testada possui prática de estacionamento sobre o passeio ?	Sim	0
P_13	Existe algum dispositivo de Drenagem sobre a calçada ?	Não	0
P_14	Existe PED em frente a testada ?	Não	-
P_15	Existe FTP em frente a testada ?	Não	-
P_16	Classificação geral da calçada pelo pesquisador.	Ruim	0
