Lote 1 - Rota: Noroeste

Diagnóstico da Calçada	Qualidade do Serviço	
Endereço: Av. Brigadeiro Eduardo Gomes, 1236	80	B
Data do Registro: 13/11/2019 14:37:38		
Num. Lote CTM: 130641200115

FRATAR
ENGENHARIA CONSULTIVA

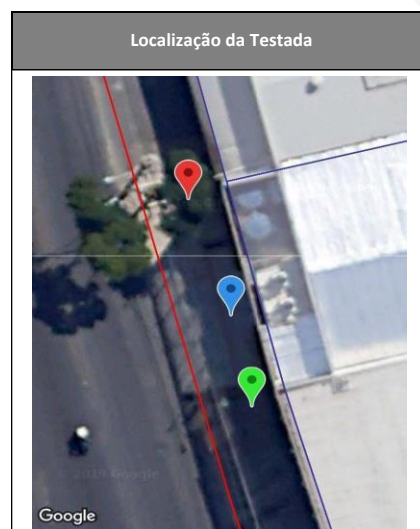
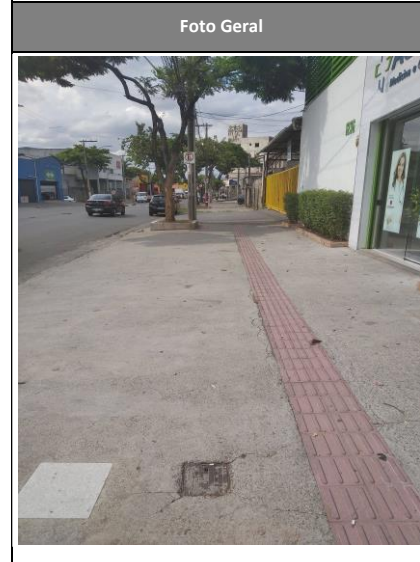
ID	Itens Avaliados	Respostas	Nota
P_1	O Mobiliario urbano está dentro da faixa de serviço de 70 cm ?	Sim	-
P_2	Qual a largura livre do Passeio ?	Acima de 1.50 m	10
P_3	Tipo de revestimento da caçada ?	Concreto	10
P_4	Existencia de Buracos ?	Nenhum	10
P_5	Condições Gerais do Piso e meio-fio da calçada ?	Ótimo(a)	10
P_6	Presença de desníveis ?	Nenhum	10
P_7	Tem rebaixamento de calçada para Pedestre ?	Não	10
P_8	Possui piso tátil ao longo da Calçada ?	Sim	-
P_9	A calçada Possui Rebaixamento de Veiculos correto ?	N.A	0
P_10	Existencia de altura livre menor que 2,10 m ?	Não	-
P_11	O Passeio está no padrao da SMPU ?	Não	0
P_12	A testada possui prática de estacionamento sobre o passeio ?	Não	10
P_13	Existe algum dispositivo de Drenagem sobre a calçada ?	Não	0
P_14	Existe PED em frente a testada ?	Não	-
P_15	Existe FTP em frente a testada ?	Não	-
P_16	Classificação geral da calçada pelo pesquisador.	Ótimo(a)	10
