Lote 4 - Rota: Raja Gabágia

FRATAR
ENGENHARIA CONSULTIVA

Diagnóstico da Calçada	Qualidade do Serviço	
Endereço: Av. Raja Gabaglia, s/nº	65	C
Data do Registro: 07/11/2019 14:19:55		
Num. Lote CTM: 91116800315

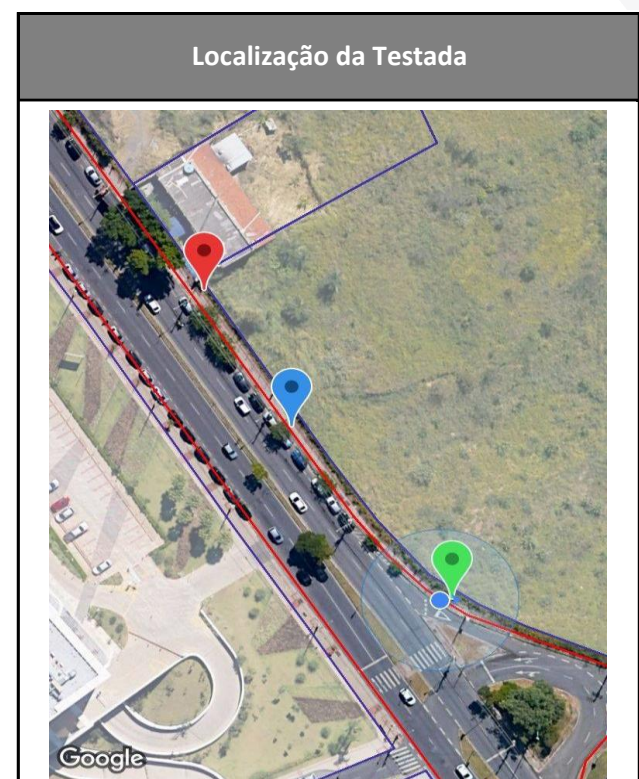
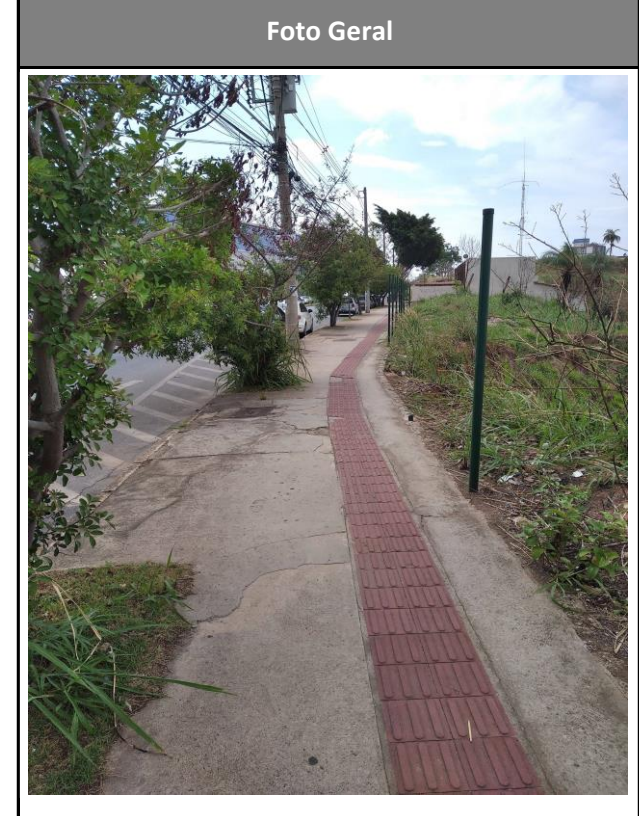
ID	Itens Avaliados	Respostas	Nota
P_1	O Mobiliário urbano está dentro da faixa de serviço de 70 cm ?	Sim	-
P_2	Qual a largura livre do Passeio ?	Acima de 1.50 m	10
P_3	Tipo de revestimento da calçada ?	Concreto	10
P_4	Existencia de Buracos ?	Poucos	5
P_5	Condições Gerais do Piso e meio-fio da calçada ?	Ótimo(a)	10
P_6	Presença de desniveis ?	Severo	0
P_7	Tem rebaixamento de calçada para Pedestre ?	Sim	10
P_8	Possui piso tátil ao longo da Calçada ?	Sim	-
P_9	A calçada Possui Rebaixamento de Veiculos correto ?	N.A	0
P_10	Existencia de altura livre menor que 2,10 m ?	Não	-
P_11	O Passeio está no padrao da SMPU ?	Não	0
P_12	A testada possui prática de estacionamento sobre o passeio ?	Não	10
P_13	Existe algum dispositivo de Drenagem sobre a calçada ?	Não	0
P_14	Existe PED em frente a testada ?	Não	-
P_15	Existe FTP em frente a testada ?	Não	-
P_16	Classificação geral da calçada pelo pesquisador.	Ótimo(a)	10

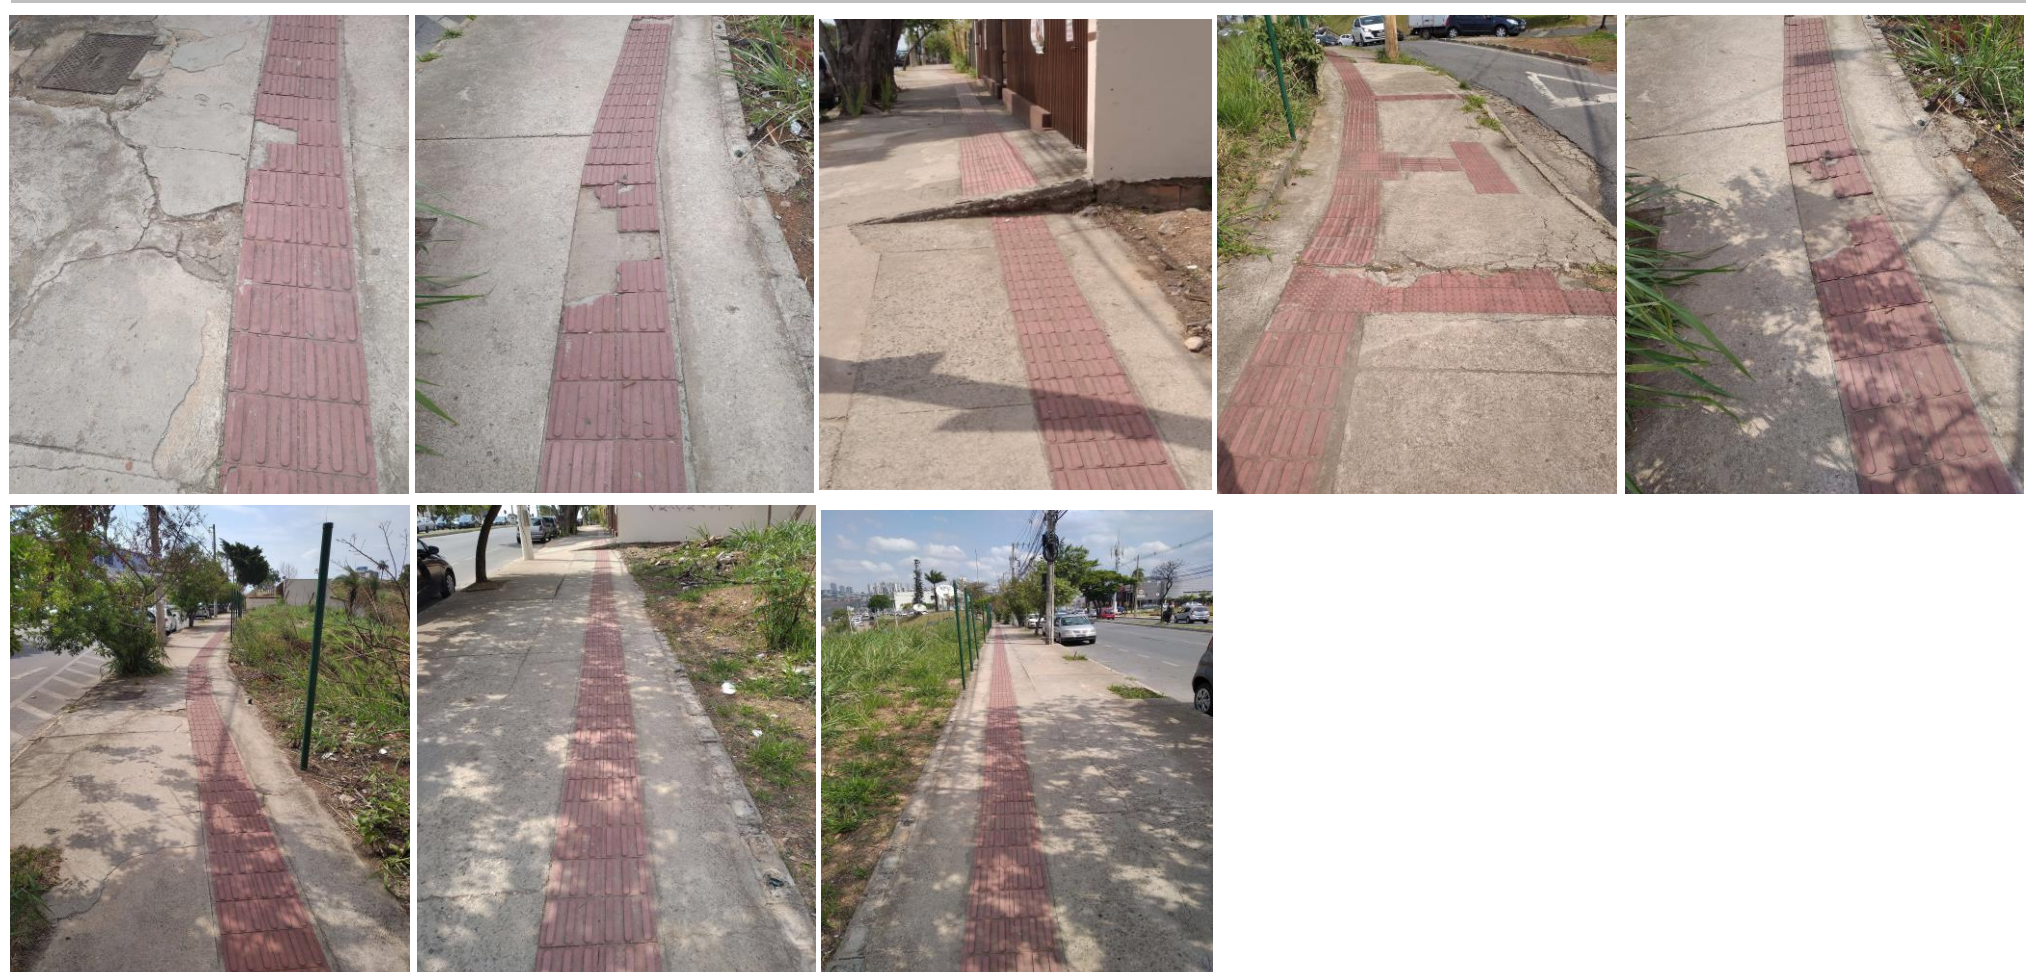
Fotos Complementares - Detalhes do Passeio

ID	Itens Avaliados	Respostas	Nota
P_7_1	Qual tipo do Rebaixo ?	Rebaixo tipo 2 (com largura da calçada)	0
P_7_1_1	Se for do Tipo 1, Passeio possui largura livre de 1,2 m ?	0	0
P_7_1_2	Se for do Tipo 1, O rebaixo tem abas conforme a norma ?	0	0
P_7_2	A rampa do rebaixo tem Inclinação da norma (8,33%) ?	Sim	0
P_7_3	O rebaixo possui piso tátil ?	Tem piso de alerta e direcional	0
P_7_3_1	O piso tátil de alerta e direcional do rebaixo está conforme a norma ?	Sim	0
P_8_1	O piso tátil está no eixo da faixa livre ?	Não	0
P_8_2	Se tem uma leve mudança de direção está conforme a norma ?	Sim	0
P_8_3	Se tem mudança de direção de 90º ou maior está conforme a norma ?	N.A	0
P_8_4	Se tem mudança de direção de três faixas direcionais está conforme a norma ?	Não	0
P_8_5	Se tem mudança de direção de quatro faixas direcionais está conforme a norma?	N.A	0
P_8_6	Tem piso tátil em pontos de ônibus conforme a norma?	N.A	0
P_8_7	O piso tátil tem conexão com os lotes vizinhos?	Sim	0

P_8_8	O piso tátil está em boas condições aparentes?	Sim	0
P_8_9	O piso tátil apresenta desenho com bom senso?	Sim	0
P_13_1	Dispositivo de Drenagem está devidamente instalado e bem conservado?	0	0
P_13_2	Dispositivo de Drenagem oferece risco para caminhamento seguro de pedestre?	0	0
