Lote 1 - Rota: Noroeste

FRATAR
ENGENHARIA CONSULTIVA

Diagnóstico da Calçada	Qualidade do Serviço	
Endereço: Av. Brigadeiro Eduardo Gomes, 1799	80	B
Data do Registro: 26/11/2019 16:25:45		
Num. Lote CTM: 130486400230

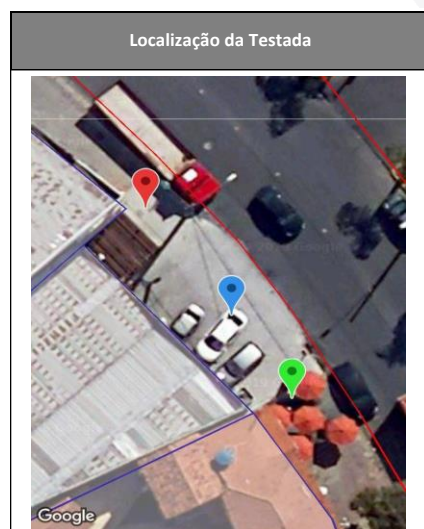
ID	Itens Avaliados	Respostas	Nota
P_1	O Mobiliário urbano está dentro da faixa de serviço de 70 cm ?	Sim	-
P_2	Qual a largura livre do Passeio ?	Acima de 1.50 m	10
P_3	Tipo de revestimento da calçada ?	Concreto	10
P_4	Existência de Buracos ?	Nenhum	10
P_5	Condições Gerais do Piso e meio-fio da calçada ?	Ótimo(a)	10
P_6	Presença de desníveis ?	Nenhum	10
P_7	Tem rebaixamento de calçada para Pedestre ?	Não	10
P_8	Possui piso tátil ao longo da Calçada ?	Não	-
P_9	A calçada Possui Rebaixamento de Veículos correto ?	Não	0
P_10	Existência de altura livre menor que 2,10 m ?	Não	-
P_11	O Passeio está no padrão da SMPU ?	Não	0
P_12	A testada possui prática de estacionamento sobre o passeio ?	Não	10
P_13	Existe algum dispositivo de Drenagem sobre a calçada ?	Não	0
P_14	Existe PED em frente a testada ?	Não	-
P_15	Existe FTP em frente a testada ?	Não	-
P_16	Classificação geral da calçada pelo pesquisador.	Ótimo(a)	10
