# Lote 4 - Rota: Contorno

Diagnóstico da Calçada	Qualidade do Serviço	
Endereço: Av.Contorno, 4125	<b>92</b>	<b>A</b>
Data do Registro: 05/11/2019 16:51:28		
Num. Lote CTM: 70069000110

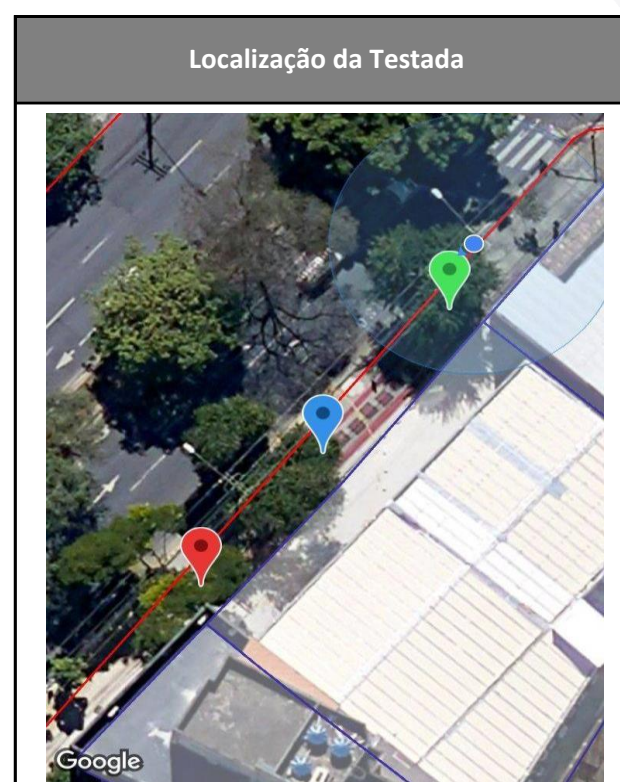
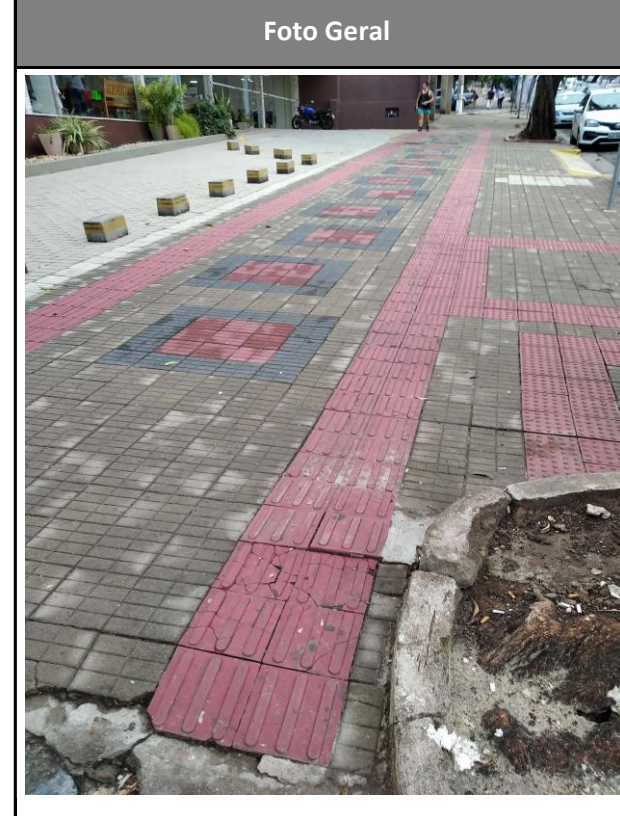
ID	Itens Avaliados	Respostas	Nota
P_1	O Mobiliário urbano está dentro da faixa de serviço de 70 cm ?	Sim	-
P_2	Qual a largura livre do Passeio ?	Acima de 1.50 m	10
P_3	Tipo de revestimento da calçada ?	Ladrilho Hidráulico	10
P_4	Existencia de Buracos ?	Nenhum	10
P_5	Condições Gerais do Piso e meio-fio da calçada ?	Ótimo(a)	10
P_6	Presença de desniveis ?	Leve	7
P_7	Tem rebaixamento de calçada para Pedestre ?	Não	10
P_8	Possui piso tátil ao longo da Calçada ?	Sim	-
P_9	A calçada Possui Rebaixamento de Veiculos correto ?	Sim	10
P_10	Existencia de altura livre menor que 2,10 m ?	Não	-
P_11	O Passeio está no padrao da SMPU ?	Sim	5
P_12	A testada possui prática de estacionamento sobre o passeio ?	Não	10
P_13	Existe algum dispositivo de Drenagem sobre a calçada ?	Não	0
P_14	Existe PED em frente a testada ?	Não	-
P_15	Existe FTP em frente a testada ?	Não	-
P_16	Classificação geral da calçada pelo pesquisador.	Ótimo(a)	10

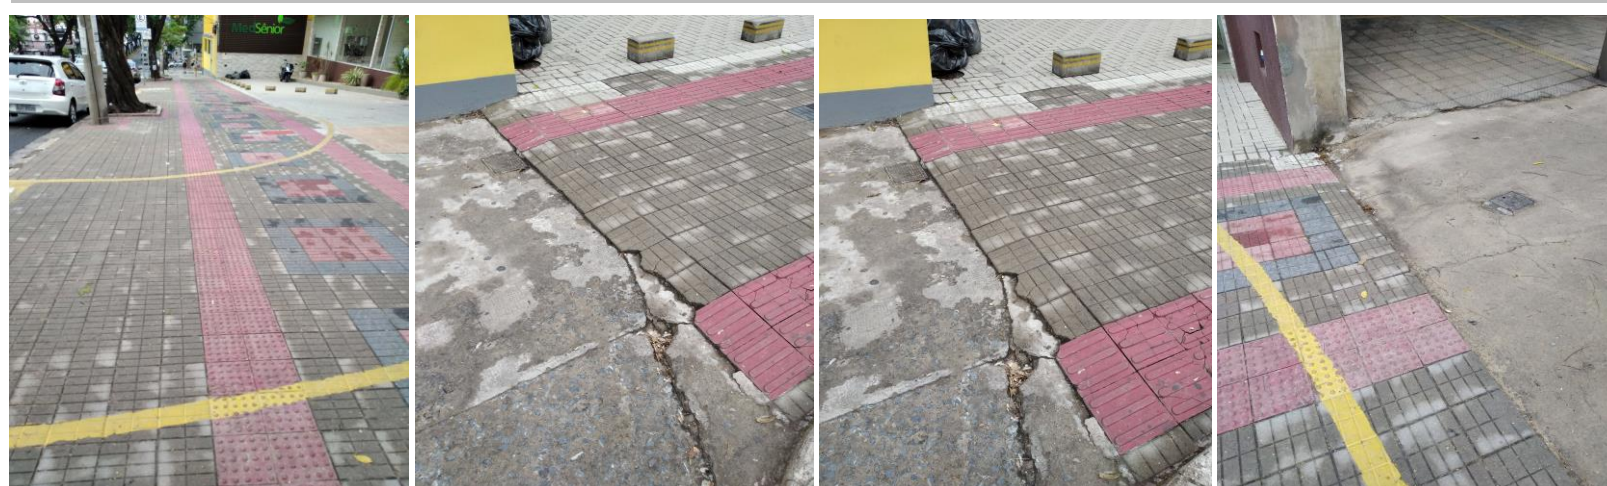
## Fotos Complementares - Detalhes do Passeio

ID	Itens Avaliados	Respostas	Nota
P_7_1	Qual tipo do Rebaixo ?	0	0
P_7_1_1	Se for do Tipo 1, Passeio possui largura livre de 1,2 m ?	0	0
P_7_1_2	Se for do Tipo 1, O rebaixo tem abas conforme a norma ?	0	0
P_7_2	A rampa do rebaixo tem Inclinação da norma (8,33%) ?	0	0
P_7_3	O rebaixo possui piso tátil ?	0	-1
P_7_3_1	O piso tátil de alerta e direcional do rebaixo está conforme a norma ?	0	0
P_8_1	O piso tátil está no eixo da faixa livre ?	Sim	0
P_8_2	Se tem uma leve mudança de direção está conforme a norma ?	Não	0
P_8_3	Se tem mudança de direção de 90º ou maior está conforme a norma ?	0	0
P_8_4	Se tem mudança de direção de três faixas direcionais está conforme a norma ?	0	0
P_8_5	Se tem mudança de direção de quatro faixas direcionais está conforme a norma?	0	0
P_8_6	Tem piso tátil em pontos de ônibus conforme a norma?	N.A	0
P_8_7	O piso tátil tem conexão com os lotes vizinhos?	Sim	0
P_8_8	O piso tátil está em boas condições aparentes?	Sim	0

P_8_9	O piso tátil apresenta desenho com bom senso?	Sim	0
P_13_1	Dispositivo de Drenagem está devidamente instalado e bem conservado?	0	0
P_13_2	Dispositivo de Drenagem oferece risco para caminhamento seguro de pedestre?	0	0
