Lote 4 - Rota: Contorno

Diagnóstico da Calçada	Qualidade do Serviço	
Endereço: Av.Contorno, 2375	53	C
Data do Registro: 04/11/2019 13:56:13		
Num. Lote CTM: 60003500215

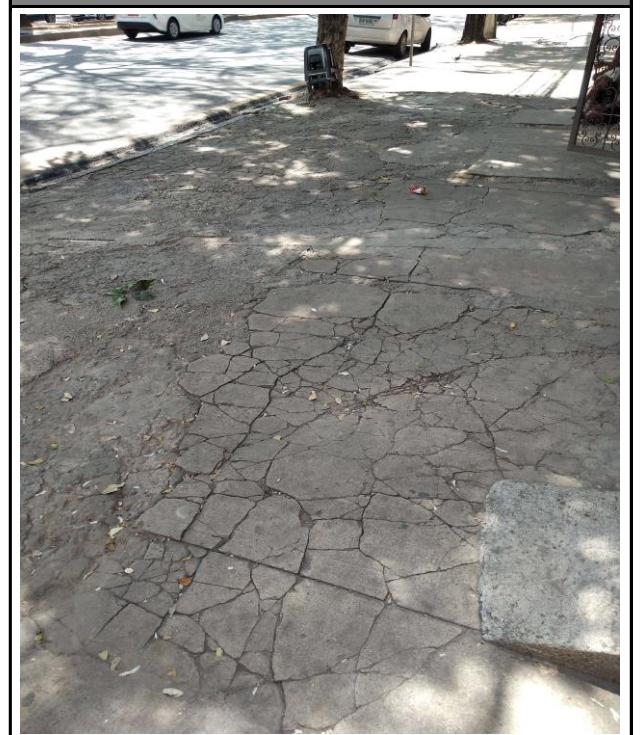
Foto Geral

ID	Itens Avaliados	Respostas	Nota
P_1	O Mobiliário urbano está dentro da faixa de serviço de 70 cm ?	Sim	-
P_2	Qual a largura livre do Passeio ?	Acima de 1.50 m	10
P_3	Tipo de revestimento da calçada ?	Concreto	10
P_4	Existencia de Buracos ?	Poucos	5
P_5	Condições Gerais do Piso e meio-fio da calçada ?	Péssimo	0
P_6	Presença de desniveis ?	Médio	3
P_7	Tem rebaixamento de calçada para Pedestre ?	Não	10
P_8	Possui piso tátil ao longo da Calçada ?	Não	-
P_9	A calçada Possui Rebaixamento de Veiculos correto ?	Não	0
P_10	Existencia de altura livre menor que 2,10 m ?	Não	-
P_11	O Passeio está no padrao da SMPU ?	Não	0
P_12	A testada possui prática de estacionamento sobre o passeio ?	Não	10
P_13	Existe algum dispositivo de Drenagem sobre a calçada ?	Não	0
P_14	Existe PED em frente a testada ?	Não	-
P_15	Existe FTP em frente a testada ?	Não	-
P_16	Classificação geral da calçada pelo pesquisador.	Regular	5
