# Lote 4 - Rota: Raja Gabáglia

**FRATAR**  
ENGENHARIA CONSULTIVA

Diagnóstico da Calçada	Qualidade do Serviço	
Endereço: Av. Raja Gabaglia, 40 Data do Registro: 06/11/2019 15:10:11 Num. Lote CTM: 90035100340	77	B

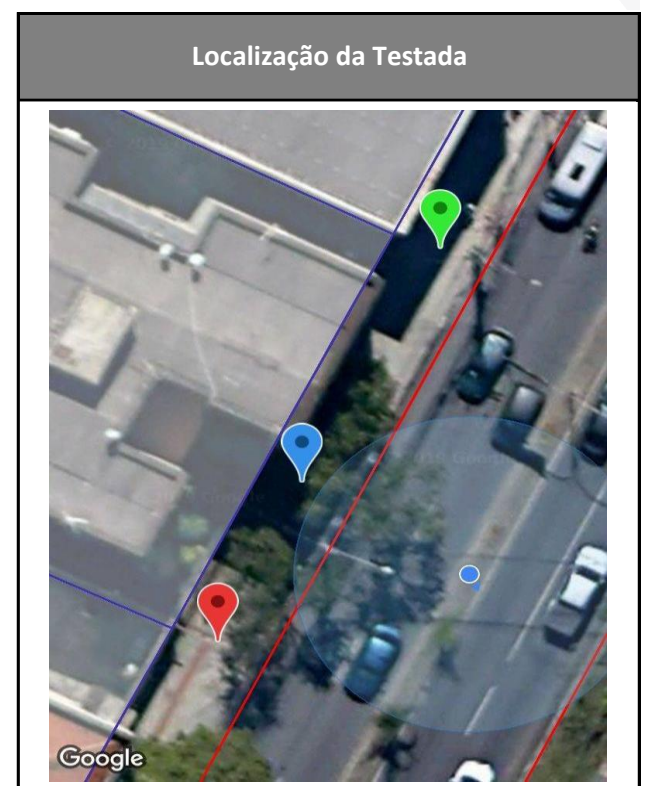
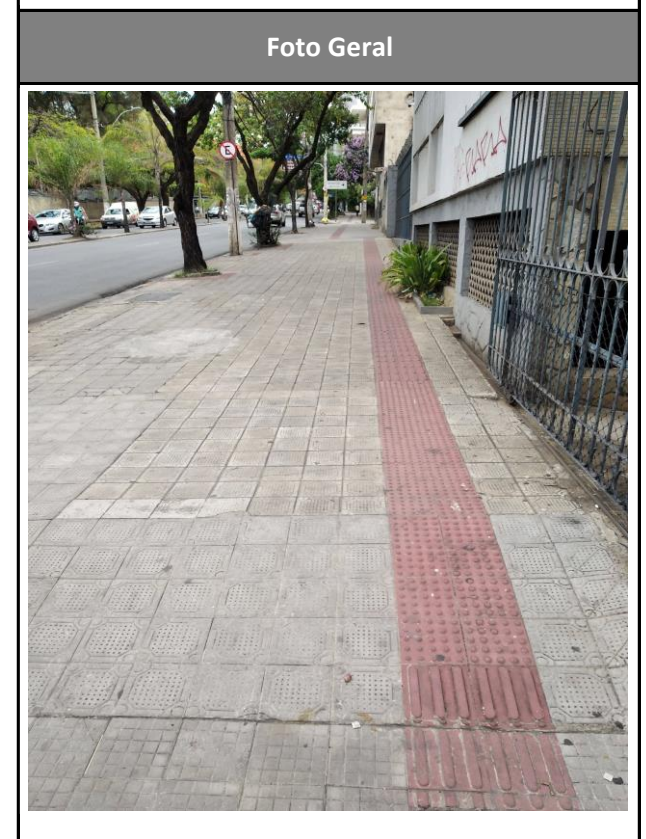
ID	Itens Avaliados	Respostas	Nota
P_1	O Mobiliário urbano está dentro da faixa de serviço de 70 cm ?	Sim	-
P_2	Qual a largura livre do Passeio ?	Acima de 1.50 m	10
P_3	Tipo de revestimento da calçada ?	Ladrilho Hidráulico	10
P_4	Existencia de Buracos ?	Nenhum	10
P_5	Condições Gerais do Piso e meio-fio da calçada ?	Ótimo(a)	10
P_6	Presença de desniveis ?	Leve	7
P_7	Tem rebaixamento de calçada para Pedestre ?	Não	10
P_8	Possui piso tátil ao longo da Calçada ?	Sim	-
P_9	A calçada Possui Rebaixamento de Veiculos correto ?	Não	0
P_10	Existencia de altura livre menor que 2,10 m ?	Não	-
P_11	O Passeio está no padrao da SMPU ?	Não	0
P_12	A testada possui prática de estacionamento sobre o passeio ?	Não	10
P_13	Existe algum dispositivo de Drenagem sobre a calçada ?	Não	0
P_14	Existe PED em frente a testada ?	Não	-
P_15	Existe FTP em frente a testada ?	Não	-
P_16	Classificação geral da calçada pelo pesquisador.	Ótimo(a)	10

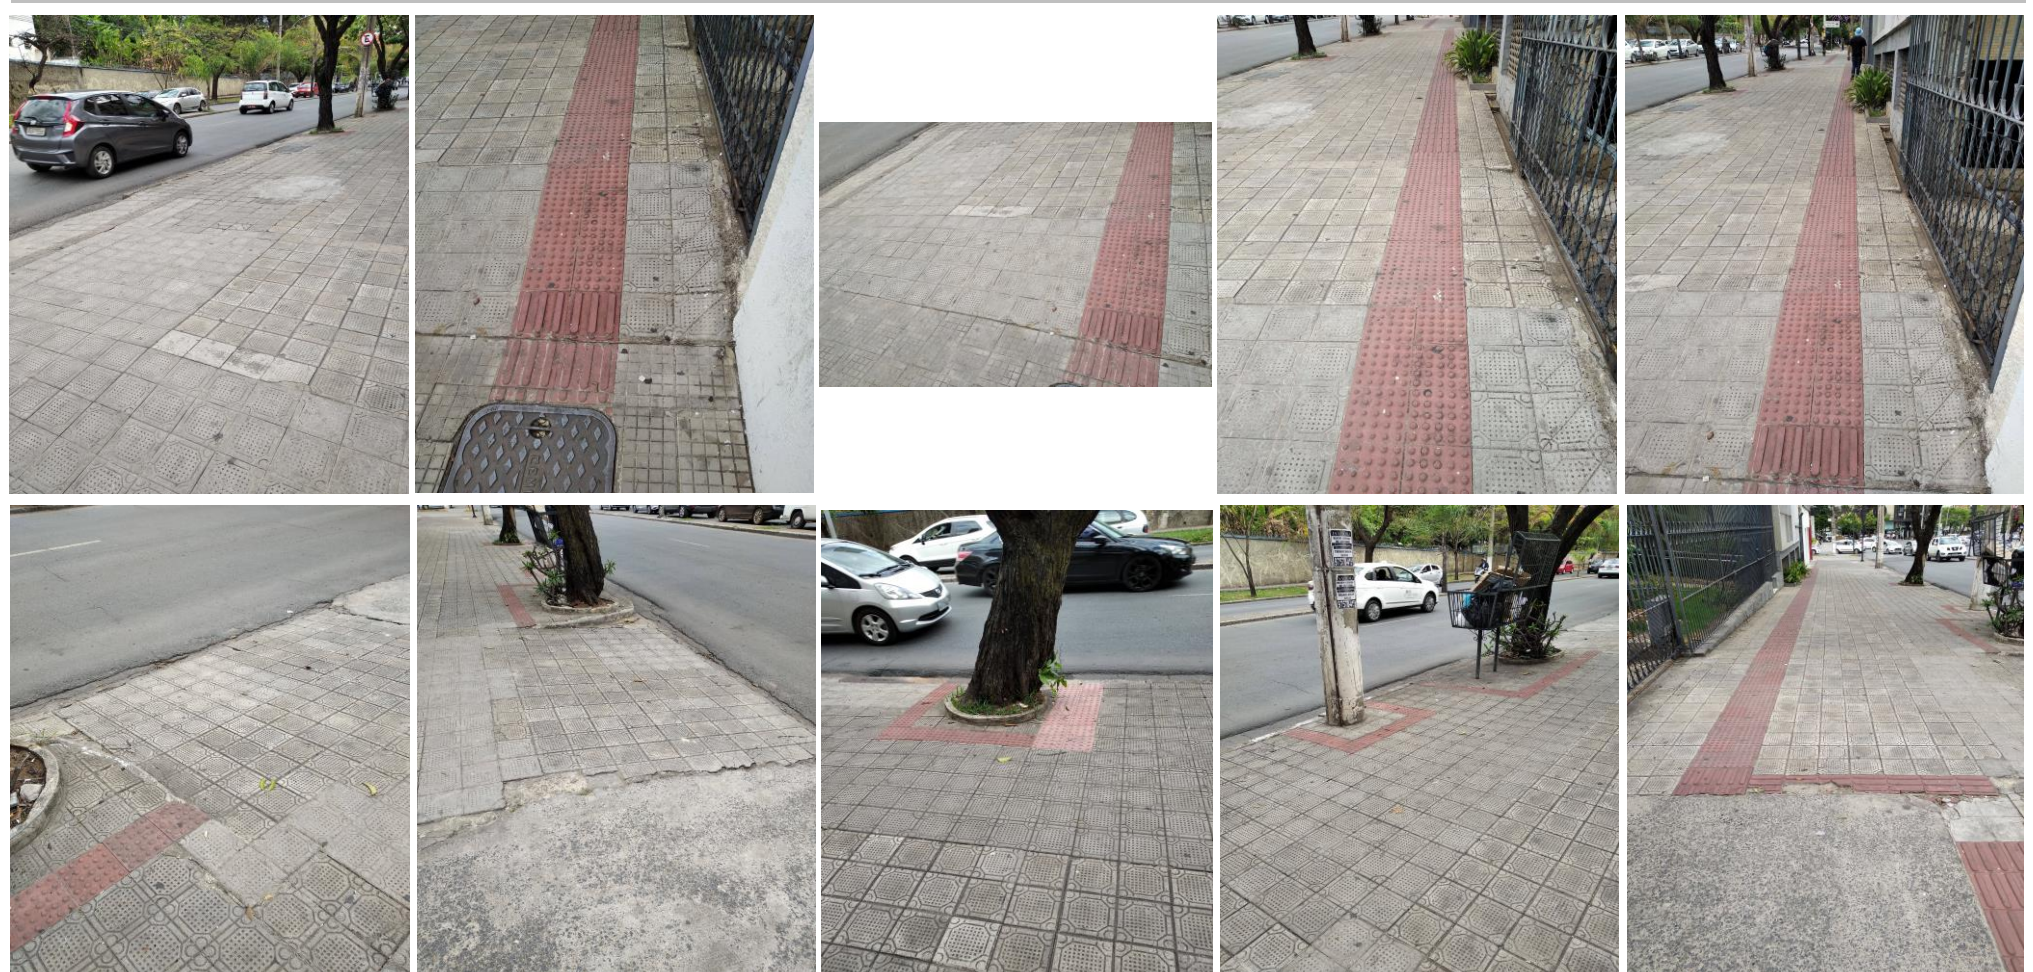
## Fotos Complementares - Detalhes do Passeio

ID	Itens Avaliados	Respostas	Nota
P_7_1	Qual tipo do Rebaixo ?	0	0
P_7_1_1	Se for do Tipo 1, Passeio possui largura livre de 1,2 m ?	0	0
P_7_1_2	Se for do Tipo 1, O rebaixo tem abas conforme a norma ?	0	-1
P_7_2	A rampa do rebaixo tem Inclinação da norma (8,33%) ?	0	0
P_7_3	O rebaixo possui piso tátil ?	0	0
P_7_3_1	O piso tátil de alerta e direcional do rebaixo está conforme a norma ?	0	-1
P_8_1	O piso tátil está no eixo da faixa livre ?	Não	0
P_8_2	Se tem uma leve mudança de direção está conforme a norma ?	Não	0
P_8_3	Se tem mudança de direção de 90º ou maior está conforme a norma ?	0	0
P_8_4	Se tem mudança de direção de três faixas direcionais está conforme a norma ?	0	0
P_8_5	Se tem mudança de direção de quatro faixas direcionais está conforme a norma?	0	0
P_8_6	Tem piso tátil em pontos de ônibus conforme a norma?	N.A	0
P_8_7	O piso tátil tem conexão com os lotes vizinhos?	Sim	0
P_8_8	O piso tátil está em boas condições aparentes?	Sim	0

P_8_9	O piso tátil apresenta desenho com bom senso?	Sim	0
P_13_1	Dispositivo de Drenagem está devidamente instalado e bem conservado?	0	0
P_13_2	Dispositivo de Drenagem oferece risco para caminhamento seguro de pedestre?	0	0
