Diagnóstico da Calçada	Qualidade do Serviço	
Endereço: Av. Portugal, s/nº	65	C
Data do Registro: 19/11/2019 14:55:35		
Num. Lote CTM: 200062300225

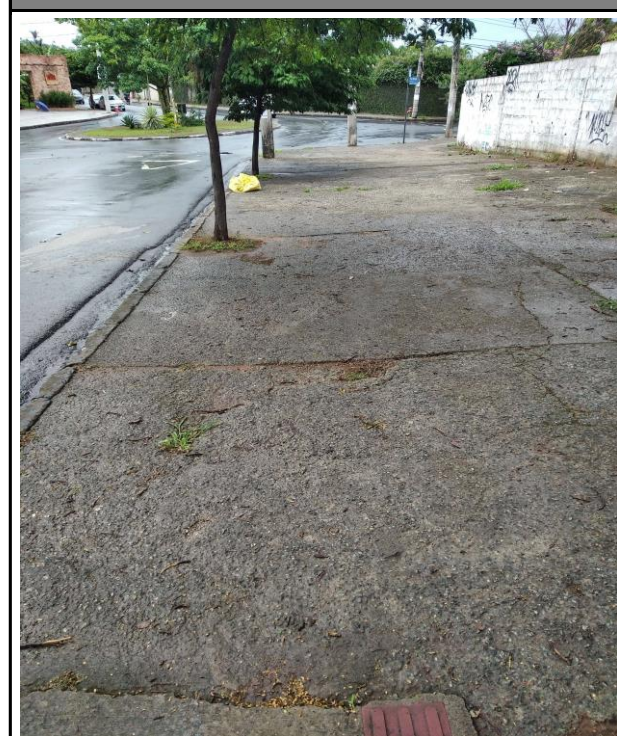
Foto Geral

ID	Itens Avaliados	Respostas	Nota
P_1	O Mobiliário urbano está dentro da faixa de serviço de 70 cm ?	Sim	-
P_2	Qual a largura livre do Passeio ?	Acima de 1.50 m	10
P_3	Tipo de revestimento da calçada ?	Concreto	10
P_4	Existência de Buracos ?	Poucos	5
P_5	Condições Gerais do Piso e meio-fio da calçada ?	Regular	5
P_6	Presença de desniveis ?	Nenhum	10
P_7	Tem rebaixamento de calçada para Pedestre ?	Não	10
P_8	Possui piso tátil ao longo da Calçada ?	Não	-
P_9	A calçada Possui Rebaixamento de Veículos correto ?	N.A	0
P_10	Existência de altura livre menor que 2,10 m ?	Não	-
P_11	O Passeio está no padrão da SMPU ?	Não	0
P_12	A testada possui prática de estacionamento sobre o passeio ?	Não	10
P_13	Existe algum dispositivo de Drenagem sobre a calçada ?	Não	0
P_14	Existe PED em frente a testada ?	Não	-
P_15	Existe FTP em frente a testada ?	Não	-
P_16	Classificação geral da calçada pelo pesquisador.	Regular	5
