Diagnóstico da Calçada	Qualidade do Serviço	
Endereço: Av. Afonso Pena, s/nº	70	C
Data do Registro: 02/11/2019 12:20:10		
Num. Lote CTM: 1021000020

Diagnóstico da Calçada	Qualidade do Serviço		Complemento do Diagnóstico
Endereço: Av. Afonso Pena, s/nº Data do Registro: 02/11/2019 12:20:10 Num. Lote CTM: 1021000020	70	C

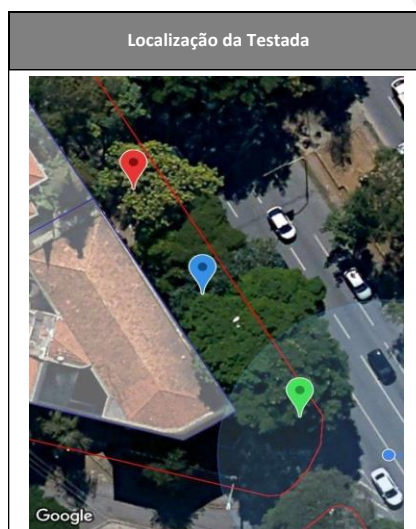
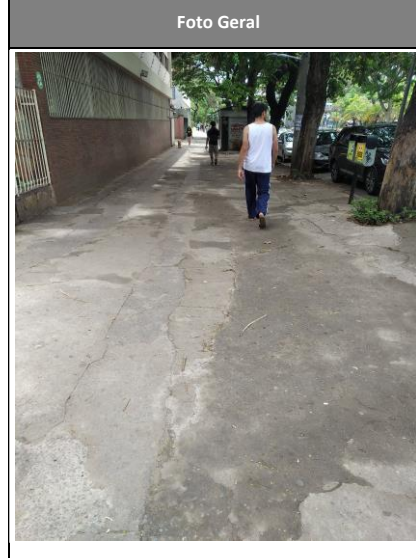
ID	Itens Avaliados	Respostas	Nota
P_1	O Mobiliário urbano está dentro da faixa de serviço de 70 cm ?	Sim	-
P_2	Qual a largura livre do Passeio ?	Acima de 1.50 m	10
P_3	Tipo de revestimento da calçada ?	Concreto	8
P_4	Existência de Buracos ?	Nenhum	10
P_5	Condições Gerais do Piso e meio-fio da calçada ?	Ótimo(a)	10
P_6	Presença de desníveis ?	Nenhum	10
P_7	Tem rebaixamento de calçada para Pedestre ?	Não, mas deveria ter.	7
P_8	Possui piso tátil ao longo da Calçada ?	Não	-
P_9	A calçada Possui Rebaixamento de Veículos correto ?	Não	0
P_10	Existência de altura livre menor que 2,10 m ?	Não	-
P_11	O Passeio está no padrão da SMPU ?	Não	0
P_12	A testada possui prática de estacionamento sobre o passeio ?	Não	10
P_13	Existe algum dispositivo de Drenagem sobre a calçada ?	Não	0
P_14	Existe PED em frente a testada ?	Não	-
P_15	Existe FTP em frente a testada ?	Não	-
P_16	Classificação geral da calçada pelo pesquisador.	Ótimo(a)	10
