Diagnóstico da Calçada	Qualidade do Serviço	
Endereço: Av. Afonso Pena, 550	78	B
Data do Registro: 04/11/2019 11:09:29		
Num. Lote CTM: 10466600210

Lote 5 - Rota: Afonso Pena

FRATAR
ENGENHARIA CONSULTIVA

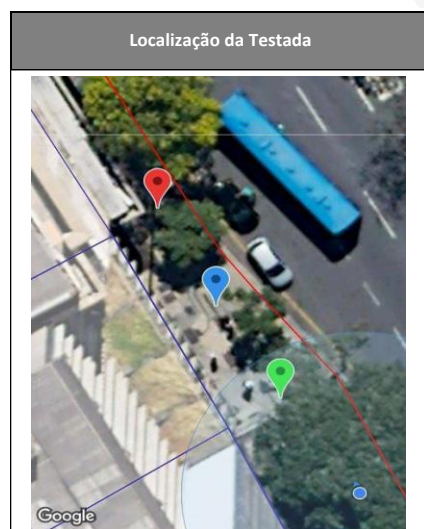
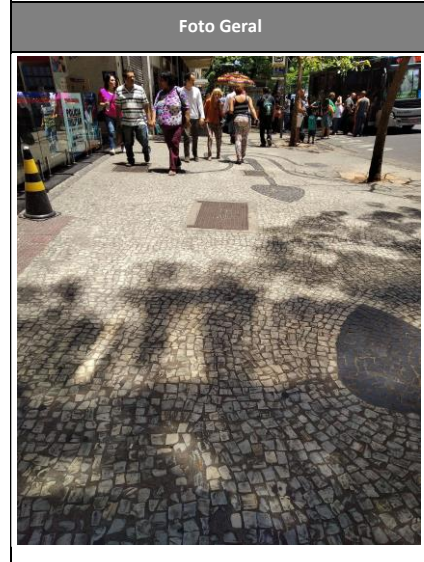
ID	Itens Avaliados	Respostas	Nota
P_1	O Mobiliário urbano está dentro da faixa de serviço de 70 cm ?	Sim	-
P_2	Qual a largura livre do Passeio ?	Acima de 1.50 m	10
P_3	Tipo de revestimento da calçada ?	Pedra Portuguesa	8
P_4	Existência de Buracos ?	Nenhum	10
P_5	Condições Gerais do Piso e meio-fio da calçada ?	Ótimo(a)	10
P_6	Presença de desníveis ?	Nenhum	10
P_7	Tem rebaixamento de calçada para Pedestre ?	Não	10
P_8	Possui piso tátil ao longo da Calçada ?	Não	-
P_9	A calçada Possui Rebaixamento de Veículos correto ?	N.A	0
P_10	Existência de altura livre menor que 2,10 m ?	Não	-
P_11	O Passeio está no padrão da SMPU ?	Não	0
P_12	A testada possui prática de estacionamento sobre o passeio ?	Não	10
P_13	Existe algum dispositivo de Drenagem sobre a calçada ?	Sim	0
P_14	Existe PED em frente a testada ?	Não	-
P_15	Existe FTP em frente a testada ?	Não	-
P_16	Classificação geral da calçada pelo pesquisador.	Ótimo(a)	10
