Lote 4 - Rota: Contorno

Diagnóstico da Calçada	Qualidade do Serviço	
Endereço: Av.Contorno, 9735	65	C
Data do Registro: 28/10/2019 15:42:38		
Num. Lote CTM: 20178700450

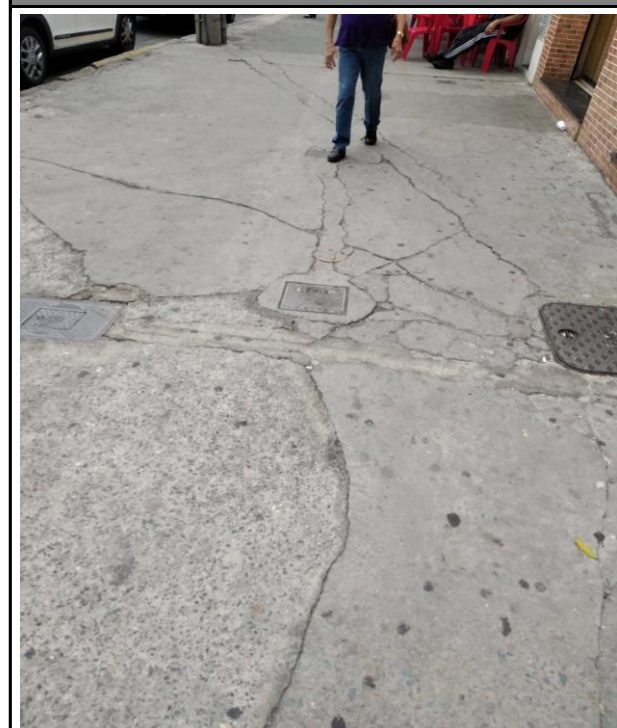
Foto Geral

ID	Itens Avaliados	Respostas	Nota
P_1	O Mobiliário urbano está dentro da faixa de serviço de 70 cm ?	Sim	-
P_2	Qual a largura livre do Passeio ?	Acima de 1.50 m	10
P_3	Tipo de revestimento da calçada ?	Concreto	10
P_4	Existência de Buracos ?	Poucos	5
P_5	Condições Gerais do Piso e meio-fio da calçada ?	Regular	5
P_6	Presença de desniveis ?	Nenhum	10
P_7	Tem rebaixamento de calçada para Pedestre ?	Não	10
P_8	Possui piso tátil ao longo da Calçada ?	Não	-
P_9	A calçada Possui Rebaixamento de Veículos correto ?	N.A	0
P_10	Existência de altura livre menor que 2,10 m ?	Não	-
P_11	O Passeio está no padrão da SMPU ?	Não	0
P_12	A testada possui prática de estacionamento sobre o passeio ?	Não	10
P_13	Existe algum dispositivo de Drenagem sobre a calçada ?	Não	0
P_14	Existe PED em frente a testada ?	Não	-
P_15	Existe FTP em frente a testada ?	Não	-
P_16	Classificação geral da calçada pelo pesquisador.	Regular	5
