# Lote 3 - Rota: Leste 3

**FRATAR**  
ENGENHARIA CONSULTIVA

Diagnóstico da Calçada	Qualidade do Serviço	
Endereço: Av. Andradas, s/nº	69	C
Data do Registro: 11/11/2019 09:36:24		
Num. Lote CTM: 60084500070

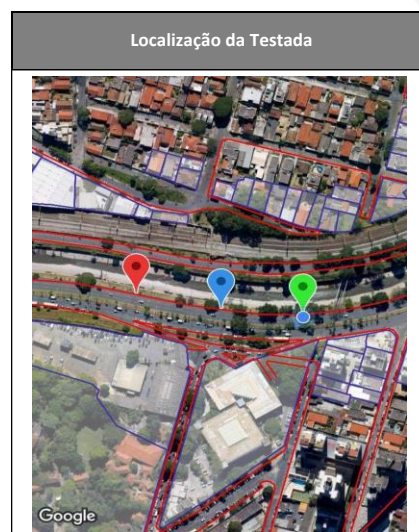
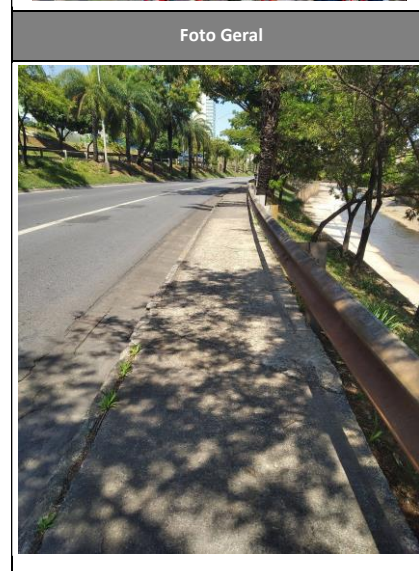
ID	Itens Avaliados	Respostas	Nota
P_1	O Mobiliário urbano está dentro da faixa de serviço de 70 cm ?	Sim	-
P_2	Qual a largura livre do Passeio ?	Entre 0.80 m e 1.20 m	4
P_3	Tipo de revestimento da calçada ?	Concreto	10
P_4	Existência de Buracos ?	Poucos	5
P_5	Condições Gerais do Piso e meio-fio da calçada ?	Ótimo(a)	10
P_6	Presença de desníveis ?	Nenhum	10
P_7	Tem rebaixamento de calçada para Pedestre ?	Não	10
P_8	Possui piso tátil ao longo da Calçada ?	Não	-
P_9	A calçada Possui Rebaixamento de Veículos correto ?	N.A	0
P_10	Existência de altura livre menor que 2,10 m ?	Não	-
P_11	O Passeio está no padrão da SMPU ?	Não	0
P_12	A testada possui prática de estacionamento sobre o passeio ?	Não	10
P_13	Existe algum dispositivo de Drenagem sobre a calçada ?	Não	0
P_14	Existe PED em frente a testada ?	Não	-
P_15	Existe FTP em frente a testada ?	Não	-
P_16	Classificação geral da calçada pelo pesquisador.	Ótimo(a)	10
