Diagnóstico da Calçada	Qualidade do Serviço	
Endereço: Av. Afonso Pena, s/nº	68	C
Data do Registro: 02/11/2019 12:46:37		
Num. Lote CTM: 10324400530

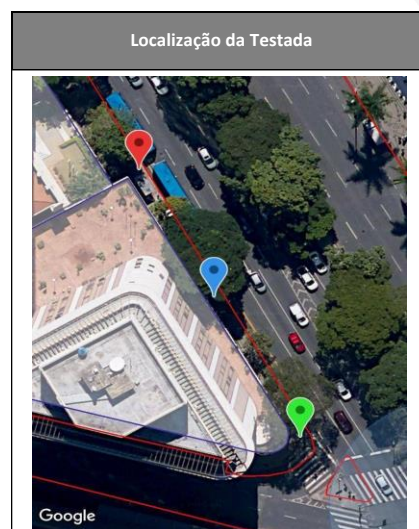
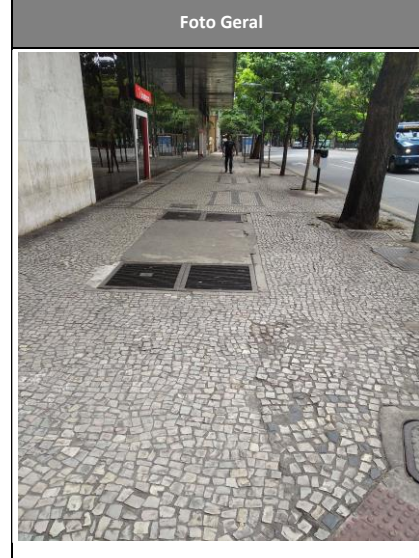
ID	Itens Avaliados	Respostas	Nota
P_1	O Mobiliário urbano está dentro da faixa de serviço de 70 cm ?	Sim	-
P_2	Qual a largura livre do Passeio ?	Acima de 1.50 m	10
P_3	Tipo de revestimento da calçada ?	Pedra Portuguesa	8
P_4	Existência de Buracos ?	Nenhum	10
P_5	Condições Gerais do Piso e meio-fio da calçada ?	Ótimo(a)	10
P_6	Presença de desníveis ?	Nenhum	10
P_7	Tem rebaixamento de calçada para Pedestre ?	Não, mas deveria ter.	7
P_8	Possui piso tátil ao longo da Calçada ?	Não	-
P_9	A calçada Possui Rebaixamento de Veículos correto ?	N.A	0
P_10	Existência de altura livre menor que 2,10 m ?	Não	-
P_11	O Passeio está no padrão da SMPU ?	Não	0
P_12	A testada possui prática de estacionamento sobre o passeio ?	Não	10
P_13	Existe algum dispositivo de Drenagem sobre a calçada ?	Sim	0
P_14	Existe PED em frente a testada ?	Sim	-
P_15	Existe FTP em frente a testada ?	Não	-
P_16	Classificação geral da calçada pelo pesquisador.	Ótimo(a)	10
