Lote 1 - Rota: Padre Pedro Pinto

FRATAR
ENGENHARIA CONSULTIVA

Diagnóstico da Calçada	Qualidade do Serviço	
Endereço: Rua Padre Pedro Pinto, 2891	48	D
Data do Registro: 21/11/2019 10:18:47		
Num. Lote CTM: 210579000545

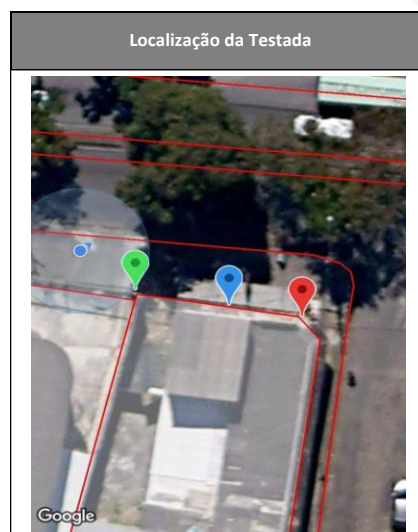
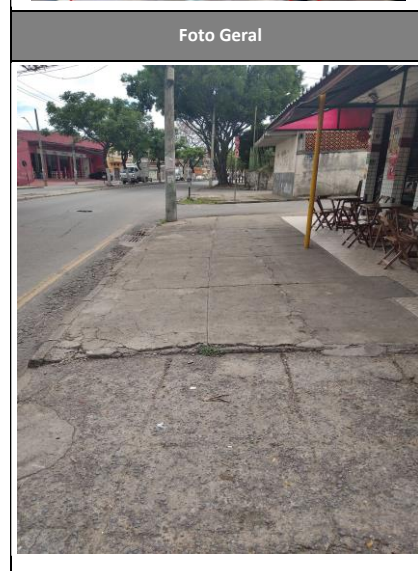
ID	Itens Avaliados	Respostas	Nota
P_1	O Mobiliário urbano está dentro da faixa de serviço de 70 cm ?	Sim	-
P_2	Qual a largura livre do Passeio ?	Acima de 1.50 m	10
P_3	Tipo de revestimento da calçada ?	Concreto	10
P_4	Existência de Buracos ?	Poucos	5
P_5	Condições Gerais do Piso e meio-fio da calçada ?	Regular	5
P_6	Presença de desníveis ?	Médio	3
P_7	Tem rebaixamento de calçada para Pedestre ?	Não, mas deveria ter.	0
P_8	Possui piso tátil ao longo da Calçada ?	Não	-
P_9	A calçada Possui Rebaixamento de Veículos correto ?	Não	0
P_10	Existência de altura livre menor que 2,10 m ?	Não	-
P_11	O Passeio está no padrão da SMPU ?	Não	0
P_12	A testada possui prática de estacionamento sobre o passeio ?	Não	10
P_13	Existe algum dispositivo de Drenagem sobre a calçada ?	Não	0
P_14	Existe PED em frente a testada ?	Não	-
P_15	Existe FTP em frente a testada ?	Não	-
P_16	Classificação geral da calçada pelo pesquisador.	Regular	5
