Diagnóstico da Calçada	Qualidade do Serviço	
Endereço: Rua Curitiba, 1890	86	B
Data do Registro: 12/11/2019 09:56:09		
#N/D

Diagnóstico da Calçada	Qualidade do Serviço		Complemento do Diagnóstico
Endereço: Rua Curitiba, 1890 Data do Registro: 12/11/2019 09:56:09 #N/D	86	B

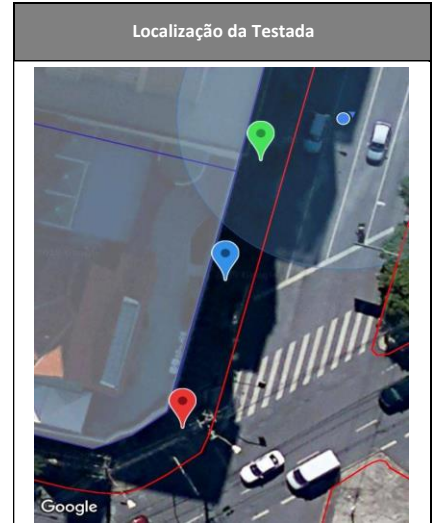
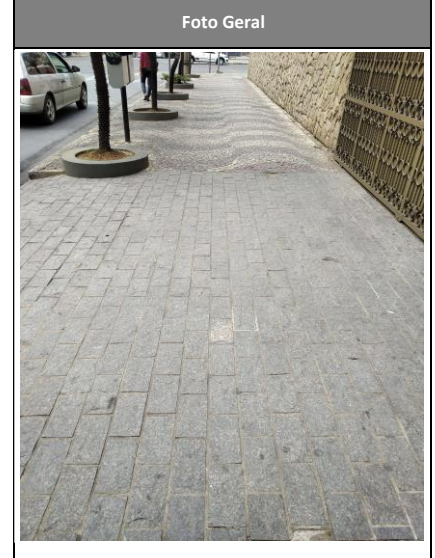
ID	Itens Avaliados	Respostas	Nota
P_1	O Mobiliário urbano está dentro da faixa de serviço de 70 cm ?	Sim	-
P_2	Qual a largura livre do Passeio ?	Acima de 1.50 m	10
P_3	Tipo de revestimento da caçada ?	Pedra Portuguesa	8
P_4	Existência de Buracos ?	Nenhum	10
P_5	Condições Gerais do Piso e meio-fio da calçada ?	Ótimo(a)	10
P_6	Presença de desníveis ?	Nenhum	10
P_7	Tem rebaixamento de calçada para Pedestre ?	Sim	8
P_8	Possui piso tátil ao longo da Calçada ?	Não	-
P_9	A calçada Possui Rebaixamento de Veículos correto ?	Sim	10
P_10	Existência de altura livre menor que 2,10 m ?	Não	-
P_11	O Passeio está no padrão da SMPU ?	Não	0
P_12	A testada possui prática de estacionamento sobre o passeio ?	Não	10
P_13	Existe algum dispositivo de Drenagem sobre a calçada ?	Não	0
P_14	Existe PED em frente a testada ?	Não	-
P_15	Existe FTP em frente a testada ?	Sim	-
P_16	Classificação geral da calçada pelo pesquisador.	Ótimo(a)	10
