Diagnóstico da Calçada	Qualidade do Serviço	
Endereço: Av. Abílio Machado, 203	<b>37</b>	<b>D</b>
Data do Registro: 11/11/2019 13:21:24		
Num. Lote CTM: 130068700250

# Lote 1 - Rota: Noroeste

**FRATAR**  
ENGENHARIA CONSULTIVA

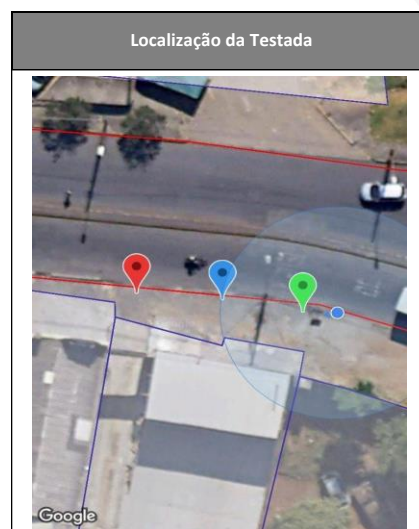
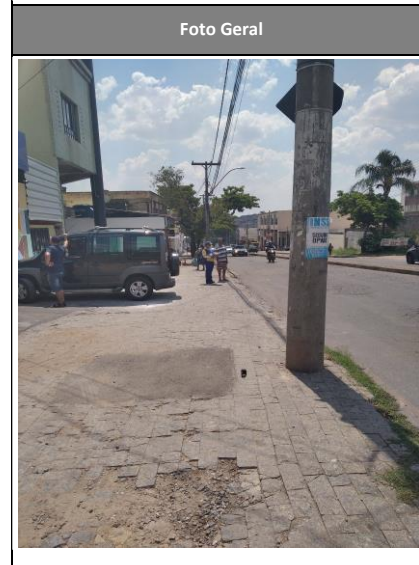
ID	Itens Avaliados	Respostas	Nota
P_1	O Mobiliário urbano está dentro da faixa de serviço de 70 cm ?	Sim	-
P_2	Qual a largura livre do Passeio ?	Acima de 1.50 m	10
P_3	Tipo de revestimento da calçada ?	Outro	0
P_4	Existência de Buracos ?	Poucos	5
P_5	Condições Gerais do Piso e meio-fio da calçada ?	Péssimo	0
P_6	Presença de desníveis ?	Leve	7
P_7	Tem rebaixamento de calçada para Pedestre ?	Não	10
P_8	Possui piso tátil ao longo da Calçada ?	Não	-
P_9	A calçada Possui Rebaixamento de Veículos correto ?	Não	0
P_10	Existência de altura livre menor que 2,10 m ?	Não	-
P_11	O Passeio está no padrão da SMPU ?	Não	0
P_12	A testada possui prática de estacionamento sobre o passeio ?	Sim	0
P_13	Existe algum dispositivo de Drenagem sobre a calçada ?	Não	0
P_14	Existe PED em frente a testada ?	Não	-
P_15	Existe FTP em frente a testada ?	Não	-
P_16	Classificação geral da calçada pelo pesquisador.	Regular	5
