Diagnóstico da Calçada	Qualidade do Serviço	
Endereço: Av. Andradas, s/nº	60	C
Data do Registro: 08/11/2019 10:54:44		
Num. Lote CTM: 10456500060

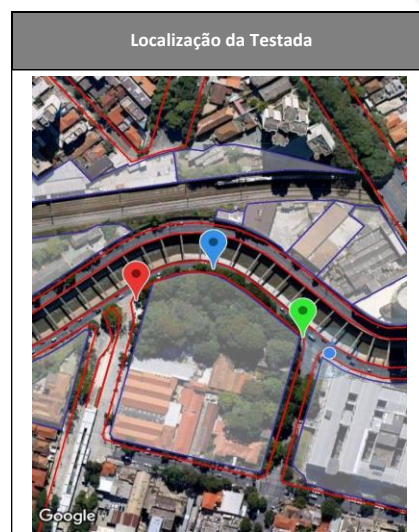
ID	Itens Avaliados	Respostas	Nota
P_1	O Mobiliário urbano está dentro da faixa de serviço de 70 cm ?	Não	-
P_2	Qual a largura livre do Passeio ?	Entre 1.20 m e 1.50 m	6
P_3	Tipo de revestimento da calçada ?	Concreto	10
P_4	Existência de Buracos ?	Poucos	5
P_5	Condições Gerais do Piso e meio-fio da calçada ?	Regular	5
P_6	Presença de desníveis ?	Nenhum	10
P_7	Tem rebaixamento de calçada para Pedestre ?	Sim	9
P_8	Possui piso tátil ao longo da Calçada ?	Não	-
P_9	A calçada Possui Rebaixamento de Veículos correto ?	N.A	0
P_10	Existência de altura livre menor que 2,10 m ?	Não	-
P_11	O Passeio está no padrão da SMPU ?	Não	0
P_12	A testada possui prática de estacionamento sobre o passeio ?	Não	10
P_13	Existe algum dispositivo de Drenagem sobre a calçada ?	Não	0
P_14	Existe PED em frente a testada ?	Sim	-
P_15	Existe FTP em frente a testada ?	Não	-
P_16	Classificação geral da calçada pelo pesquisador.	Regular	5
