Diagnóstico da Calçada	Qualidade do Serviço	
Endereço: Praça da Liberdade, 1364	71	B
Data do Registro: 02/11/2019 09:53:40		
Num. Lote CTM: 1019040095

Diagnóstico da Calçada	Qualidade do Serviço		Complemento do Diagnóstico
Endereço: Praça da Liberdade, 1364 Data do Registro: 02/11/2019 09:53:40 Num. Lote CTM: 10190400095	71	B

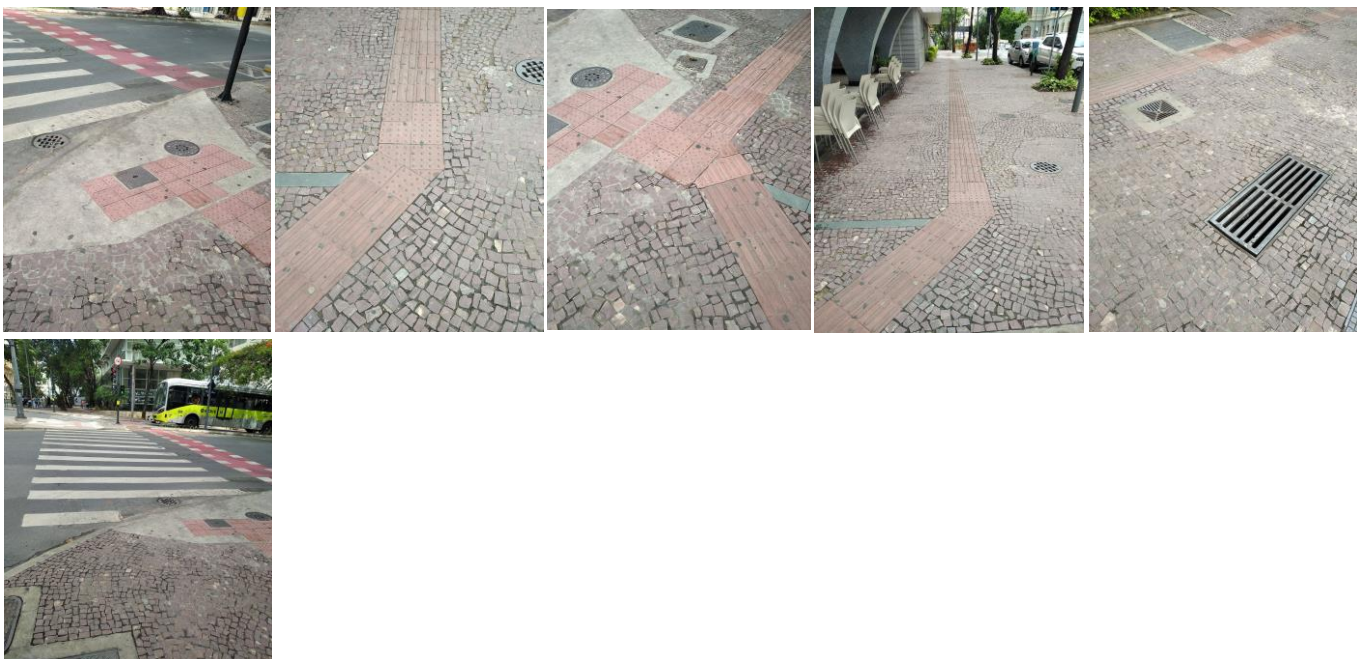
Fotos Complementares - Detalhes do Passeio

ID	Itens Avaliados	Respostas	Nota
P_7_1	Qual tipo do Rebaixo ?	Rebaixo Tipo 1 (trapézio)	0
P_7_1_1	Se for do Tipo 1, Passeio possui largura livre de 1,2 m ?	Sim	0
P_7_1_2	Se for do Tipo 1, O rebaixo tem abas conforme a norma ?	Não	-1
P_7_2	A rampa do rebaixo tem Inclinação da norma (8,33%) ?	Sim	0
P_7_3	O rebaixo possui piso tátil ?	Tem piso de alerta e direcional	0
P_7_3_1	O piso tátil de alerta e direcional do rebaixo está conforme a norma ?	Não	-1
P_8_1	O piso tátil está no eixo da faixa livre ?	Sim	0
P_8_2	Se tem uma leve mudança de direção está conforme a norma ?	Sim	0
P_8_3	Se tem mudança de direção de 90º ou maior está conforme a norma ?	Sim	0
P_8_4	Se tem mudança de direção de três faixas direcionais está conforme a norma ?	Sim	0
P_8_5	Se tem mudança de direção de quatro faixas direcionais está conforme a norma?	Não	0
P_8_6	Tem piso tátil em pontos de ônibus conforme a norma?	N.A	0
P_8_7	O piso tátil tem conexão com os lotes vizinhos?	Sim	0

P_8_8	O piso tátil está em boas condições aparentes?	Sim	0
P_8_9	O piso tátil apresenta desenho com bom senso?	Sim	0
P_13_1	Dispositivo de Drenagem está devidamente instalado e bem conservado?	Sim	0
P_13_2	Dispositivo de Drenagem oferece risco para caminamento seguro de pedestre?	Sim	-5
